Eidevegen 40B, 4250 KOPERVIK

**Innholdsrik og meget innbydende  
halvpart av tomannsbolig -  
Sjøutsikt - Gjennomført og  
moderne innredet**

| Tilstandsrapport ..... | 66 |

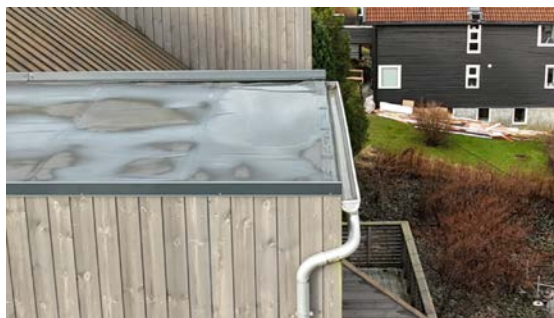
Vannansamlinger på tak kan føre til materialnedbrytning, økt konsekvens ved lekkasjer, mosevekst, frostskaider, ekstra belastning og dårlig drenering. Regelmessig vedlikehold og riktig fall forebygger problemer.

Det må gjøres nærmere undersøkelser.

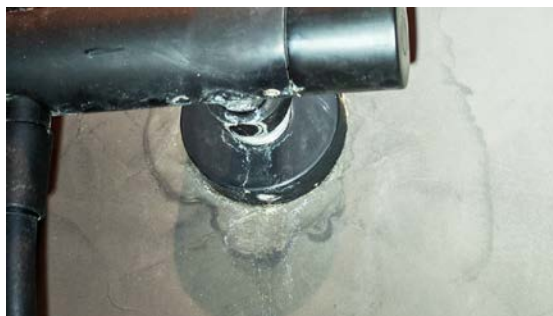
Det er observert fuktmerker på overflater rundt sluk og rundt blandebatteri dusj.

Det ser ut som det er lekkasje fra vannboks blandebatteri.

Det må gjøres nærmere undersøkelser.

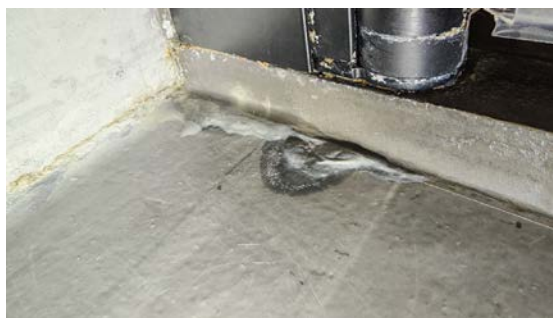
Det må gjøres nærmere undersøkelser. Det ligger igjen ansamling av fuktighet og tettesjikt ser svekket ut.

Kan ikke utelukke skade

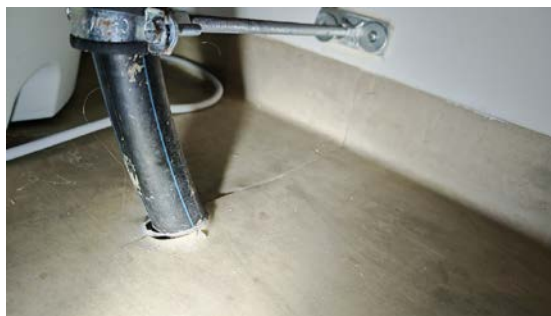
- Det er påvist mangelfull/feil utførelse rundt rørgjennomføringer e.l. som gir fare for fukt i konstruksjonen i våtsone.
- Det er påvist tegn på utettheter på våtrommet.
- Det er rundt sluk påvist en ikke-fagmessig utførelse av membran/tettesjikt/klemring.

Det er mangelfull/svak gjennomføring av vannrør i gulv vaskerom. Klemring er montert skeivt i en sluk, som gjør det blir mindre glippe mellom klemring og belegg. Det er benyttet skruer har begynt og ruste. Belegg er enklere tilpasset sluk.

Svekket / redusert tettesjikt medfører økt risiko ifm. evt. lekkasje.

- Løsningen/utførelsen rundt rørgjennomføringer gir fare for fukt inn i konstruksjoner.
- Det må foretas lokale tiltak for å utbedre utettheter på våtrommet.
