Eidevegen 40B, 4250 KOPERVIK

**Innholdsrik og meget innbydende  
halvpart av tomannsbolig -  
Sjøutsikt - Gjennomført og  
moderne innredet**

| Tilstandsrapport ..... | 66 |

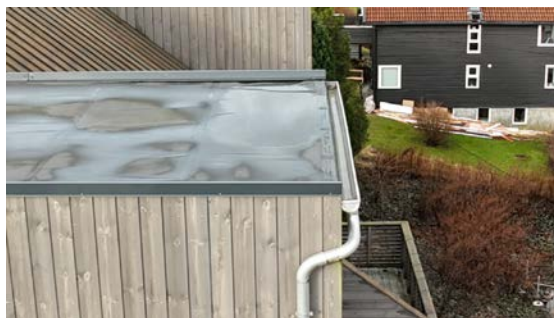
Vannansamlinger på tak kan føre til materialnedbrytning, økt konsekvens ved lekkasjer, mosevekst, frostskafer, ekstra belastning og dårlig drenering. Regelmessig vedlikehold og riktig fall forebygger problemer.

Det må gjøres nærmere undersøkelser.

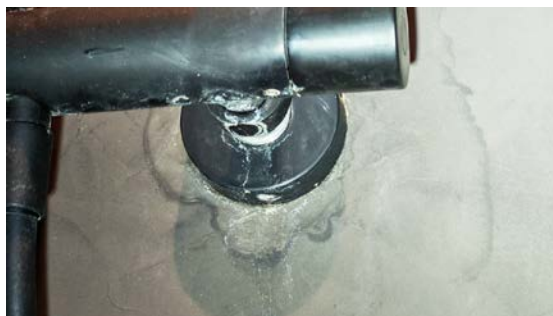
Det er observert fuktmerker på overflater rundt sluk og rundt blandedbatteri dusj.

Det ser ut som det er lekkasje fra vannboks blandedbatteri.

Det må gjøres nærmere undersøkelser.

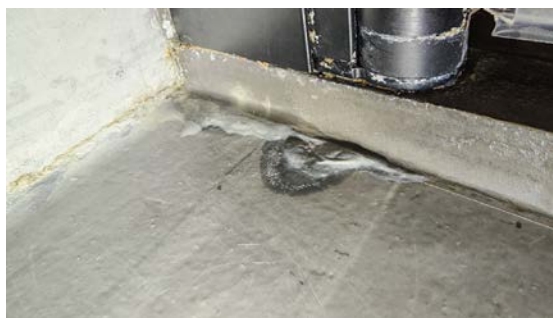
Det må gjøres nærmere undersøkelser. Det ligger igjen ansamling av fuktighet og tettesjikt ser svekket ut.

Kan ikke utelukke skade

Det må gjøres nærmere undersøkelser.

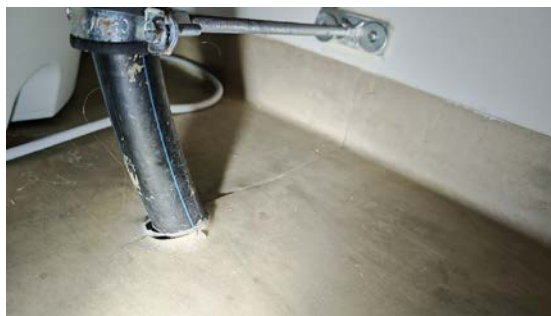
- Det er påvist mangelfull/feil utførelse rundt rørgjennomføringer e.l. som gir fare for fukt i konstruksjonen i våtsone.
- Det er påvist tegn på utettheter på våtrommet.
- Det er rundt sluk påvist en ikke-fagmessig utførelse av membran/tettesjikt/klemring.

Det er mangelfull/svak gjennomføring av vannrør i gulv vaskerom. Klemring er montert skeivt i en sluk, som gjør det blir mindre glippe mellom klemring og belegg. Det er benyttet skruer har begynt og ruste. Belegg er enklere tilpasset sluk.

Svekket / redusert tettesjikt medfører økt risiko ifm. evt. lekkasje.

- Løsningen/utførelsen rundt rørgjennomføringer gir fare for fukt inn i konstruksjoner.
- Det må foretas lokale tiltak for å utbedre utettheter på våtrommet.
