**Salgsobjekt:** Enebolig  
**Eierform:** Eiet  
**Byggeår:** 1870  
**BRA-i/BRA Total:** 252/285 m<sup>2</sup>  
**Tomtstr.:** 1586 m<sup>2</sup>  
**Soverom:** 5  
**Antall rom:** 10  
**Gnr./bnr.** Gnr. 98, bnr. 69

# Villa Hofgaard - gammel og ærverdig Sveitservilla med gangavstand til sentrum!

Befaringsdato: 03.04.2025

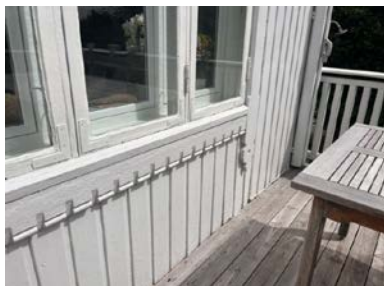
- Det er ingen eller liten lufting i nedre kant av kledning mot grunnmur.
- Det er liten/ingen lufting i nedkant på bordkledningen, dette medfører økt risiko for råteskader på bordkledningen og vegg konstruksjonen. Altan er oppført helt inn mot bordkledningen, dette medfører økt risiko for råteskader og økt behov for vedlikehold av bordkledningen.

Altan inntil bordkledning

Ved bytting av bordkledning må det etableres avstand fra underkant av kledningen ned til altan dekke, som midlertidig tiltak må det foretas hyppig vedlikehold for å unngå skader.

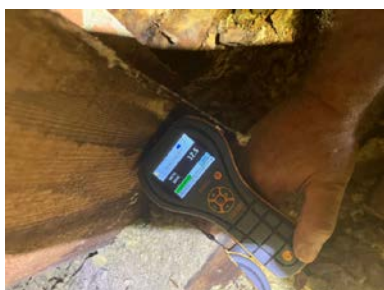
- Det er begrenset/dårlig ventilering av takkonstruksjonen.
- Det er påvist fuktskjolder/skader i takkonstruksjonen.
- Konstruksjonen er isolert med Rockwool blåseisolasjon, det er ikke etablert lufting mellom isolasjon og undertak av bordtro, men undertaket vurderes som tilstrekkelig vindtett til at dette er en tilfredsstillende løsning. Det er en del merker etter fukt, tørt på befaringsdagen, trolig eldre merker fra før taktekingen ble lagt ny. Det ble registrert noe muselort og en død mus på loftet ved tegl pipen.

Nedenfor teglpipe

Det bør undersøkes ytterligere hvor mus kommer inn.

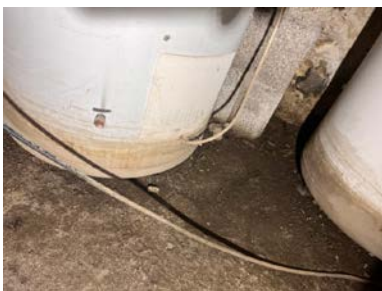
- Det er påvist indikasjoner på noe fuktgjennomtrenging i kjellergulv.
- Det er påvist synlig fuktighet på mur/gulv i kjeller.
- Det er merker etter vann på varmtvannsbereder og det er opplyst at det til tider er vann innsig i begge kjellerne. Det er installert en pumpe i kjeller med adkomst fra innglasset balkong.

Kjeller med adkomst fra vaskerommet, vannstand vises på bereder.

For å lukke avviket må det gjøres tiltak for å hindre vann innsig i kjelleren.  
Avhengig av ønsket bruk utgjør avviket ikke noe problem, påse at pumpen virker.  
Anbefaler å etablere ventilering i arealet, fuktnivå i trevirke tilsier at det kan oppstå skader.

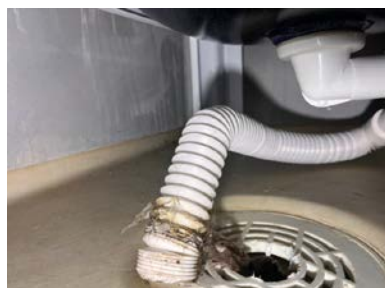
Ikke fuget i underkant av veggplater.

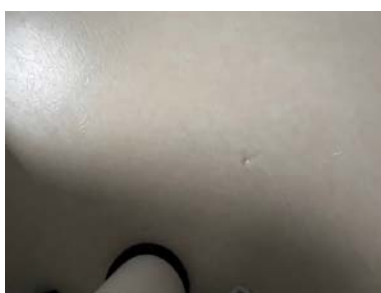
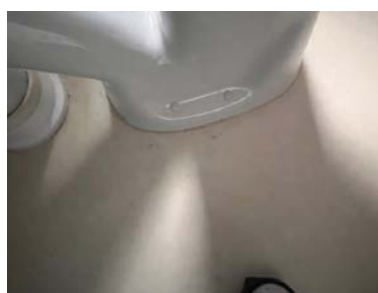
- Mer enn halvparten av forventet brukstid er passert på membranløsningen.
- Det er påvist andre avvik:
- Det er hull i gulvbelegget ved toalett og midt på gulvet, tettet med fugemasse.

Hull tettet med fugemasse.

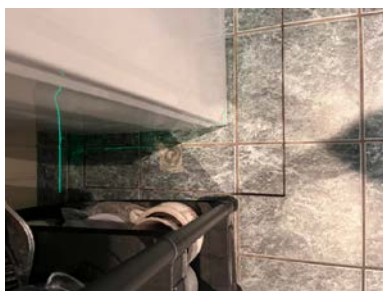
- Det er mulighet for at det kan forekomme vannlekkasje på våtrommet hvor vann ikke vil gå til sluk.
- Det er påvist at høydeforskjell fra topp slukrist til gulv/synlig topp membran ved dørterskel er mindre enn 25 mm.
- Det er påvist andre avvik:
- Det er ikke tilfredsstillende fall til sluket, deler av gulvet har noe fall, men ikke hele gulvet, lite lokalt fall ved sluket, lekkasje vann vil kunne renne ned i luke til kjeller og ut over gulvet for øvrig.

Luke til kjeller.

Anbefaler å montere lekkasje detektor som stenger vanntilførsel ved lekkasje på gulv.

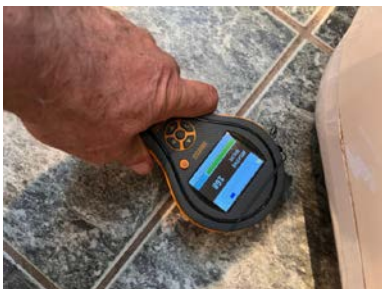
Overflatesøk ved dusjkabinett.

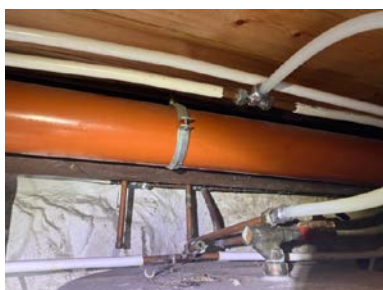
- Det er irr på rør.
- Det er påvist andre avvik:
- Enkelte rør er dårlig festet, medfører risiko for trykkslag i anlegget noe som kan medføre lekkasjer på grunn av bevegelser dette skaper.

Rør er dårlig festet på deler av anlegget.

- Andre tiltak:
  - Rørene må festes bedre for å lukke avviket.
- Kostnadsestimat : Under 10 000
