Møllerenga 5, 9372 GIBOSTAD

**Enebolig og garasje med sentral beliggenhet på Gibostad - tre soverom, gangavstand til barnehage og skole.**

**Bygningssakkyndig**  
Raymond Meier

**Rapport kode:** 097048

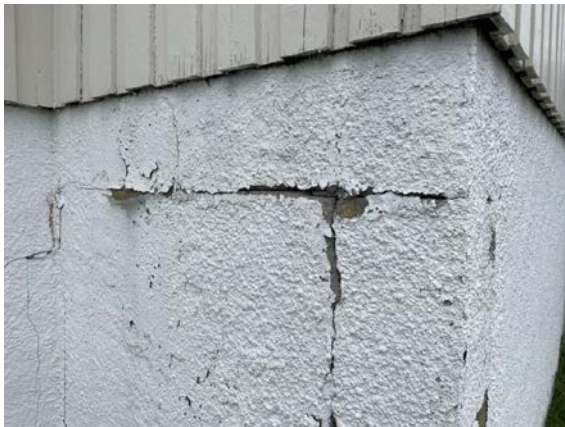
Økt risiko for fuktinntregning og skader på konstruksjonen

Mulige strukturelle skader ved setninger

Det er setningskader.

Det er fuktinntregning.

Det er avflassing og riss i pussoverflaten til mur.

Vurdere geoteknisk undersøkelse og utbedre setningsskader

Iverksette tiltak for å hindre fuktinntregning, som drenering og tetting

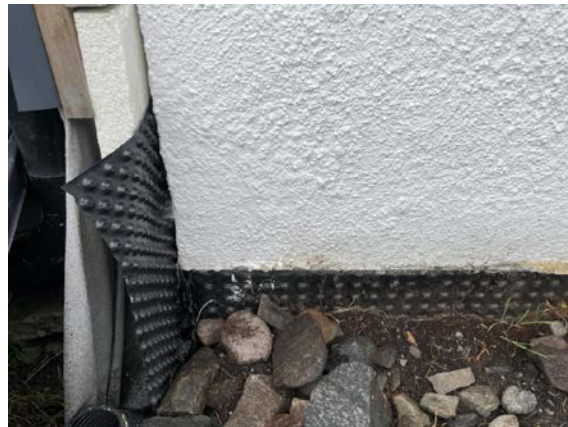
Det er mangler ved grunnmursplate/ knasteplast.

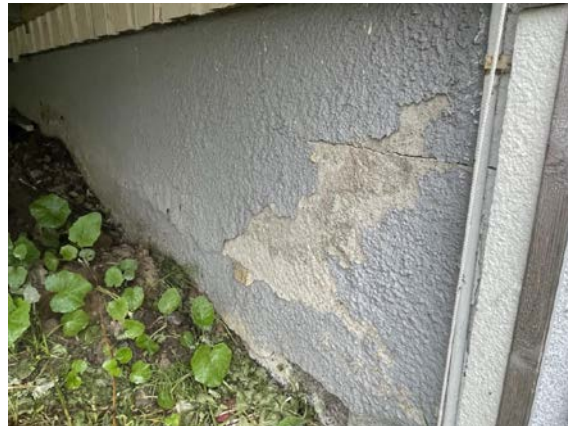
Det er setningskader.  
Det er avflassing og riss i pussoverflaten til mur.  
Det er manglende grunnmursplate for vanntrykk på konstruksjoner mot terreng.

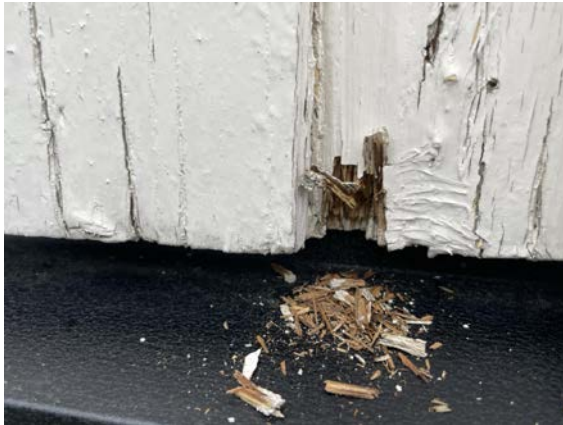
Det er punktvis råteskader på kledning.

Skraping og overflatebehandling (maling/beis) av flassende områder. Utskifting av skadde eller råteskadede bord. Kontroll av hele kledningen for å avdekke omfanget. Etablere jevnlig vedlikeholdsplan for å hindre videre forfall.

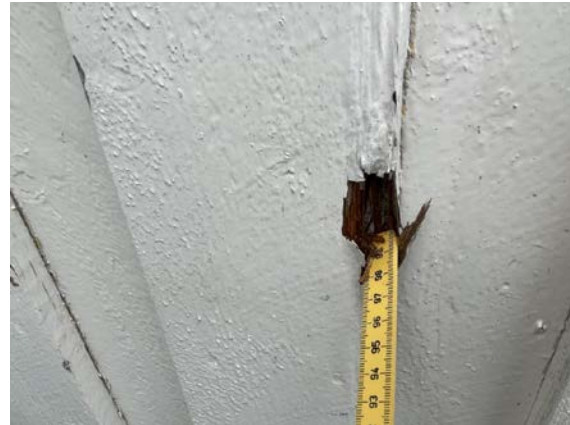
Det er punktvis råteskader på kledning.

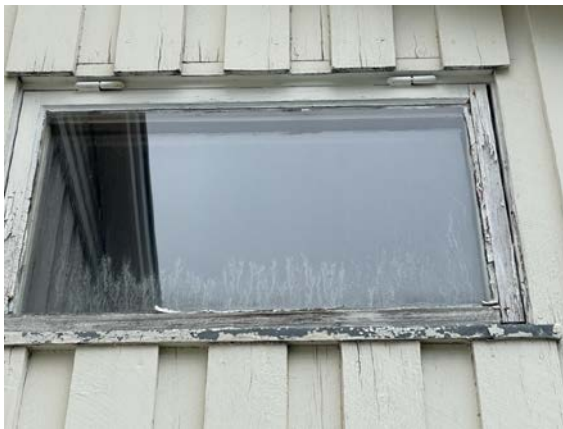
Det er avflassing av maling/ beis på vindu.

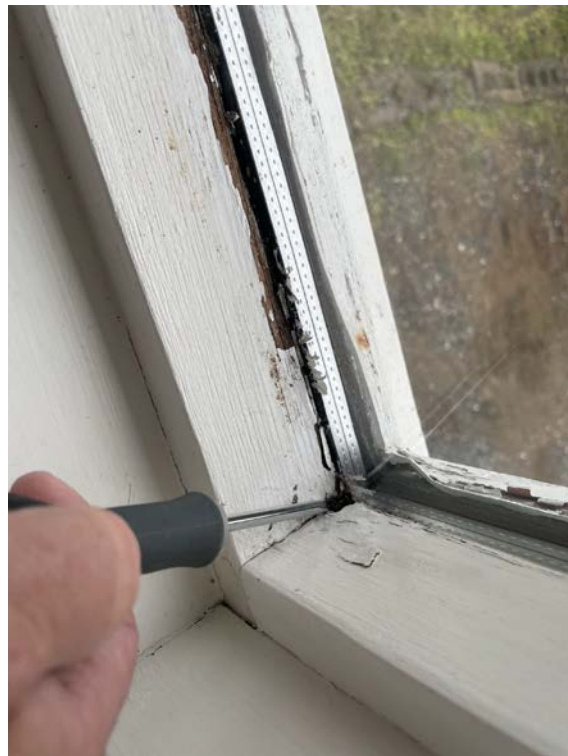
Det er råte i karm eller ramme vindu.

Dårlig detaljløsning rundt vindu, med manglende klaring mellom kledning og vannbrett.

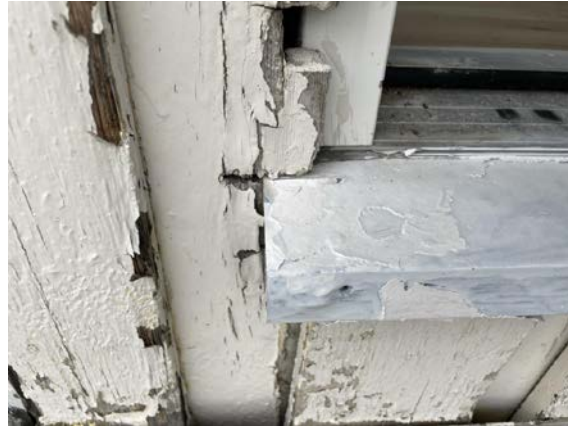
Beslag under vindu mangler oppbrett.

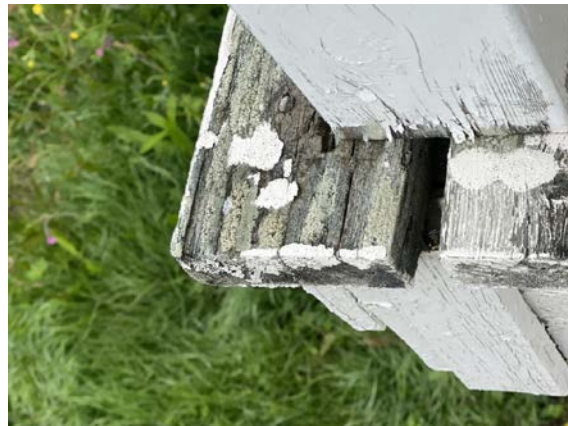
Slitasje på overflatebehandling (maling/beis).  
Begynnende røte i bjelkelag eller dekke.

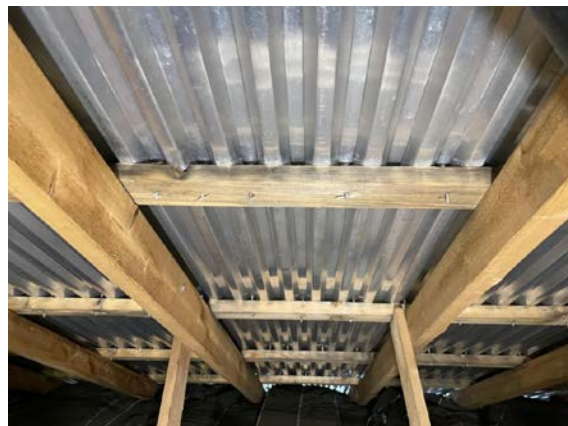
Manglende undertak.

Utbedre gjennomføringer i henhold til forskrifter.  
Vurdere og eventuelt forsterke bærende konstruksjon.  
Etablere korrekt lufting.  
Montere vindavleder.  
Legge undertak.  
Finne årsak til fukt og skifte ut skadde golvplater.

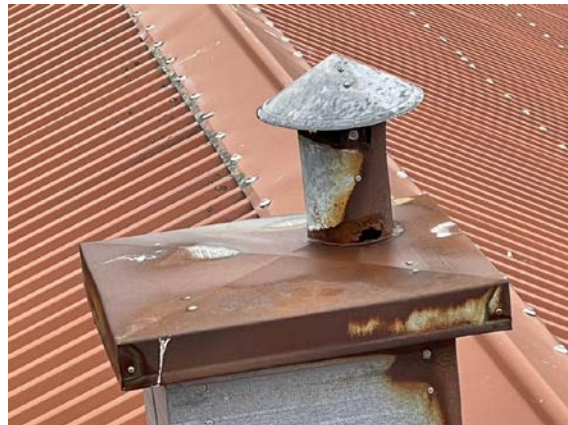
Luffehatt for ventilasjon og avløp er rustet og har hull.

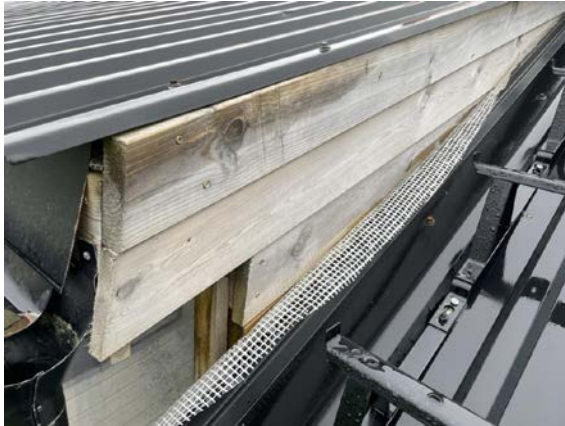
Det er benyttet dårlige beslagløsninger som ikke gir tilstrekkelig beskyttelse mot vanninntrenging. Enkelte beslag mangler helt på utsatte overganger og detaljer.

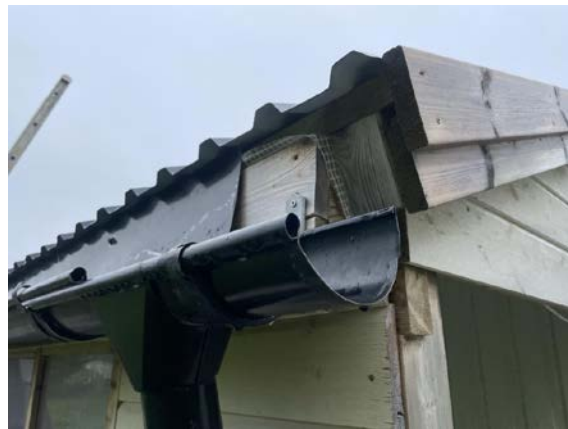
Manglende endelokk.  
Manglende takfotbeslag.

Ødelagte skjøtebeslag.

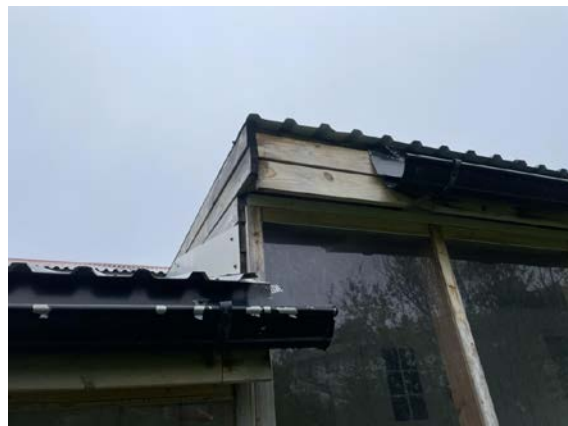
Manglende endelokk.  
Manglende takfotbeslag.

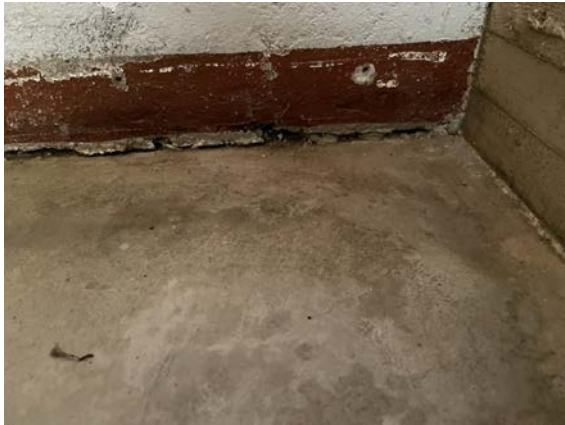
Tegn til tidligere fuktskade (uten aktiv fukt).  
Overflater som er eldre enn forventet levetid.  
Sprekkdannelser i maling, puss eller gips (ikke konstruktive).

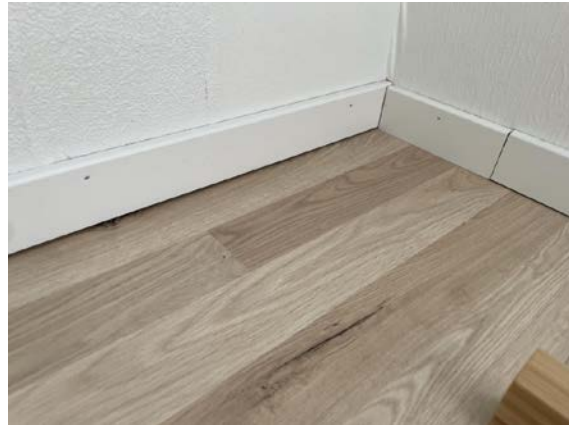
Dårlig utførelse.

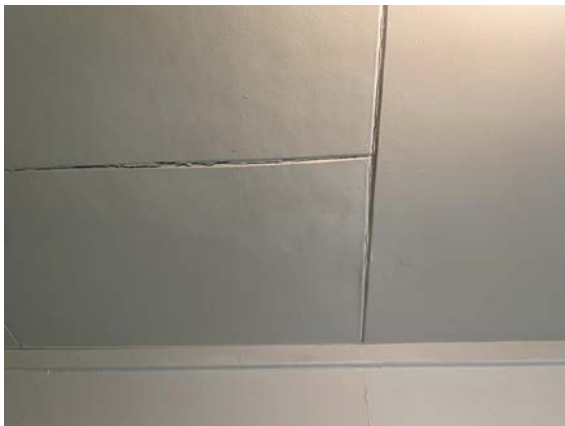
Himling som er eldre enn forventet levetid uten dokumentert vedlikehold.  
Misfarging (f.eks. vannskjolder fra tidligere lekkasjer).  
Små riss eller sprekker i skjøter mellom plater.  
Mindre hull i himlingsplate.

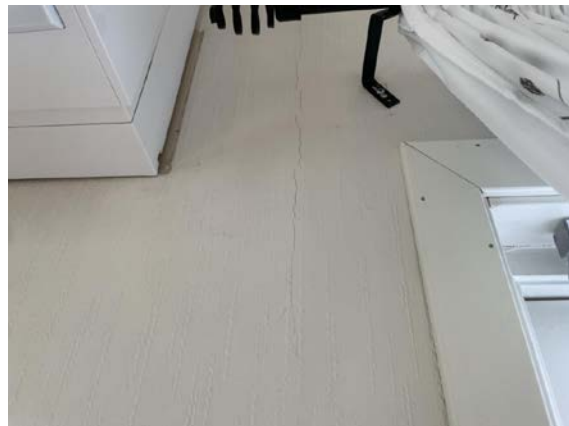
Små riss eller sprekker i skjøter.

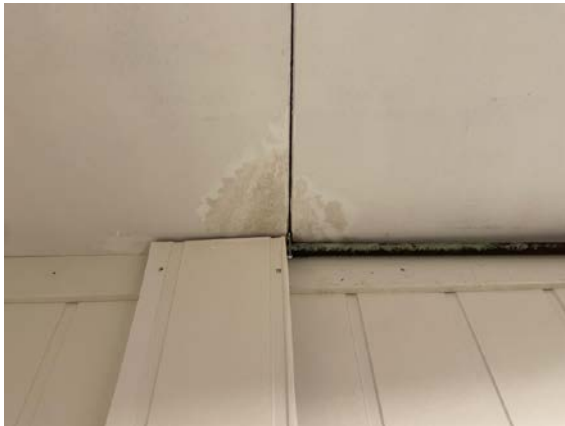
Himling som er eldre enn forventet levetid uten dokumentert vedlikehold.

Misfarging (f.eks. vannskjolder fra tidligere lekkasjer).

Små riss eller sprekker i skjøter mellom plater.

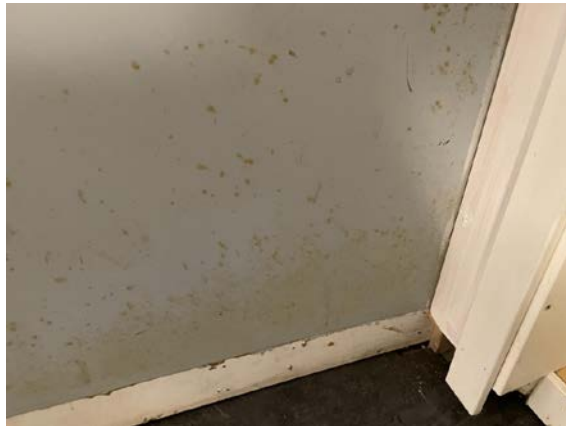
Misfarging (f.eks. vannskjolder fra tidligere lekkasjer).

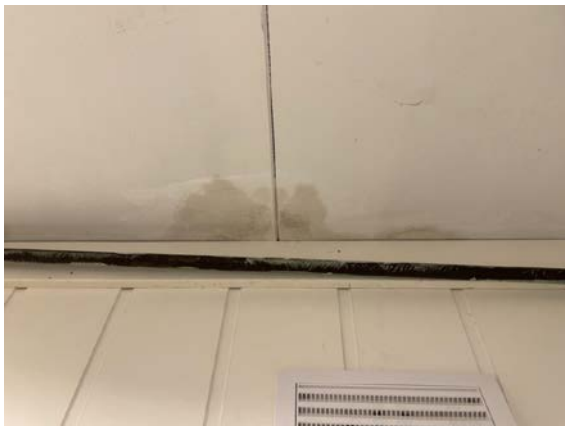
Himling som er eldre enn forventet levetid uten dokumentert vedlikehold.

Misfarging (f.eks. vannskjolder fra tidligere lekkasjer).

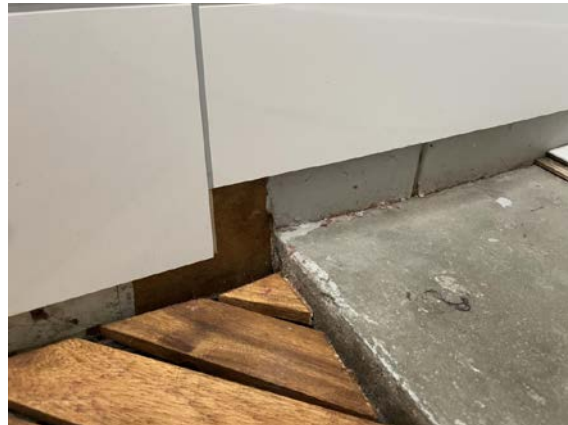
Veggplatene er ikke montert i henhold til produsentens anvisning. Det mangler plater enkelte steder. Det er store åpninger mellom plateskjøtene. Store skruer er synlig montert på utsiden av platene.

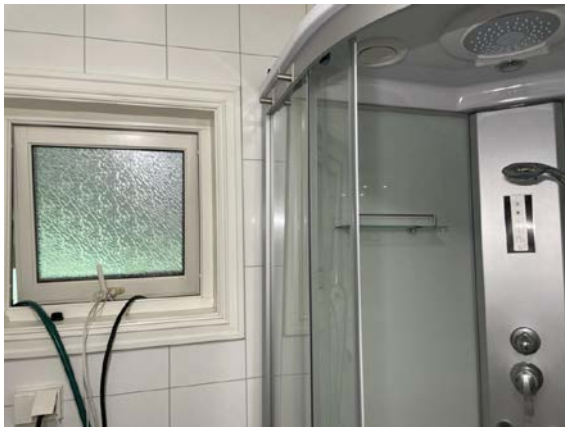
Vindu i våtsone er ikke av fuktbestandig materiale.

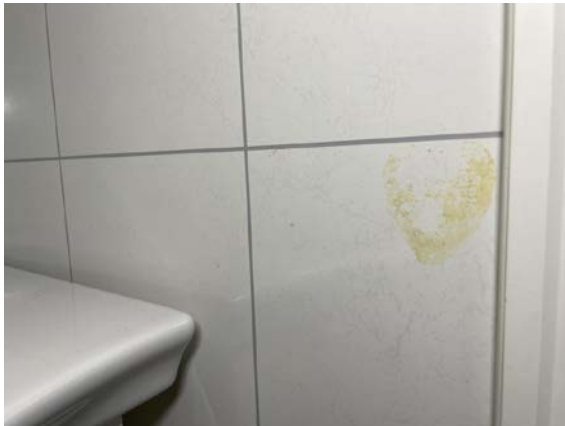
Det er registrert flekker på veggoverflater.

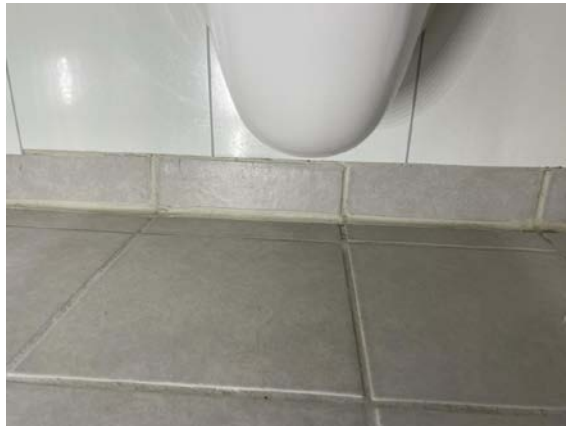
Det mangler spalte eller åpning for å synliggjøre eventuell lekkasje vann fra den skjulte sisternen. Det foreligger ikke dokumentasjon på utførelse eller tetting rundt den skjulte sisternen.

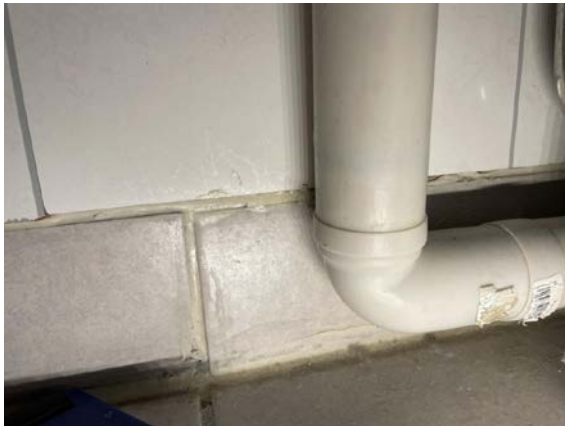
Det mangler L-list i bunn av baderomsplater.

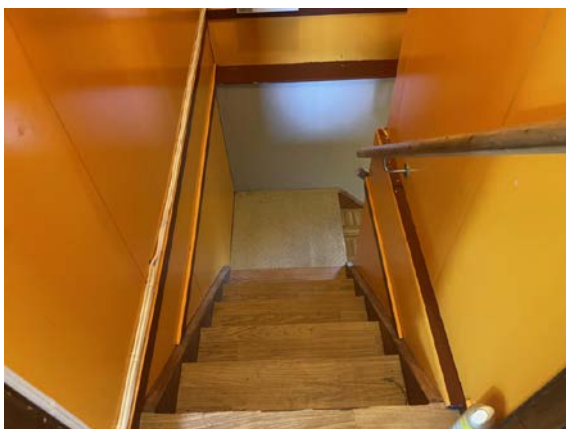
Manglende håndlister på vegg.

Det bør monteres håndlist på vegg for å bedre sikkerheten og oppfylle krav til forsvarlig bruk.

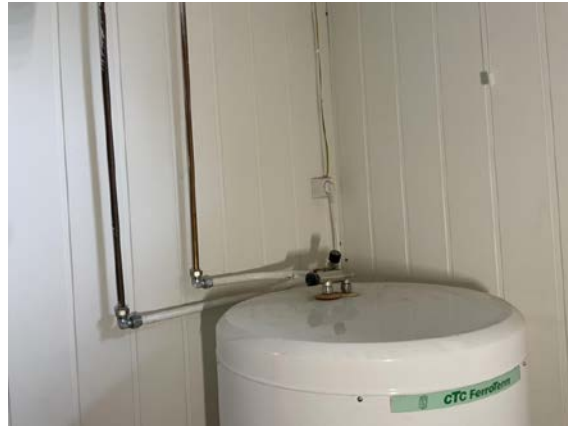
Eldre stoppekran med skrukobling er registrert.

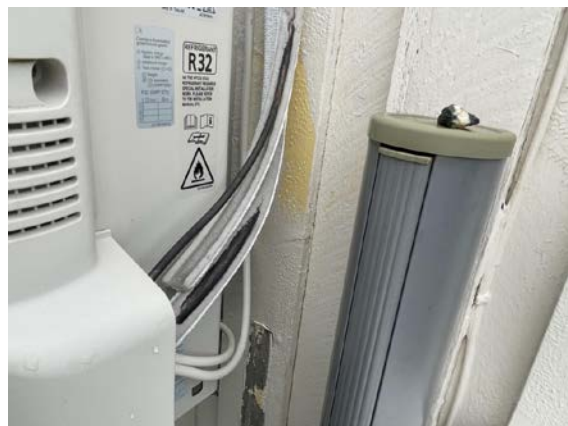
Det er skade på kondensisasjonen til  
rørføringer fra luft-til-luft varmepumpen.

Rengjør eller bytt filter i varmepumpen snarest.
