Møllerenga 5, 9372 GIBOSTAD

**Enebolig og garasje med sentral beliggenhet på Gibostad - tre soverom, gangavstand til barnehage og skole.**

| Tilstandsrapport ..... | 33 |

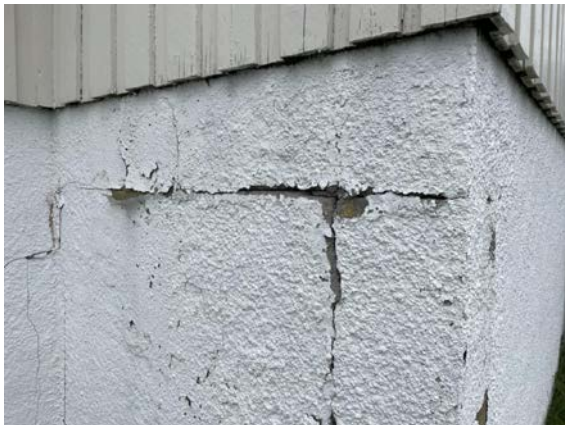
Det er setningskader.  
Det er fuktinntregning.  
Det er avflassing og riss i pussoverflaten til mur.

Montere grunnmursplate med tilstrekkelig høyde og korrekt avslutning  
Utbedre eller erstatte knasteplast der det er mangler  
Vurdere geoteknisk undersøkelse og utbedre setningsskader  
Iverksette tiltak for å hindre fuktinntregning, som drenering og tetting  
Reparere og overflatebehandle mur med egnet puss  
Etterisolere grunnmur utvendig der det mangler isolasjon

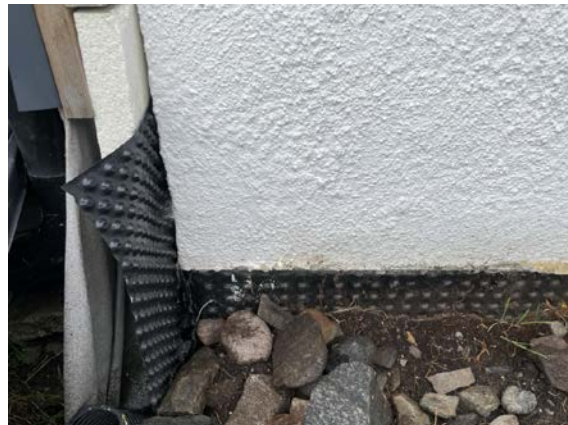
Det er mangler ved grunnmursplate/ knasteplast.

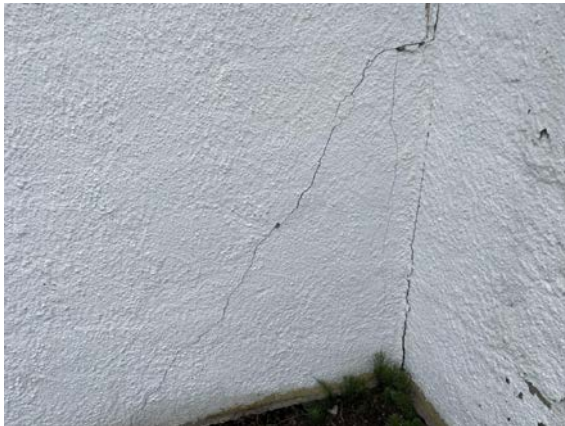
Det er setningskader.  
Det er manglende grunnmursplate for vanntrykk på konstruksjoner mot terreng.

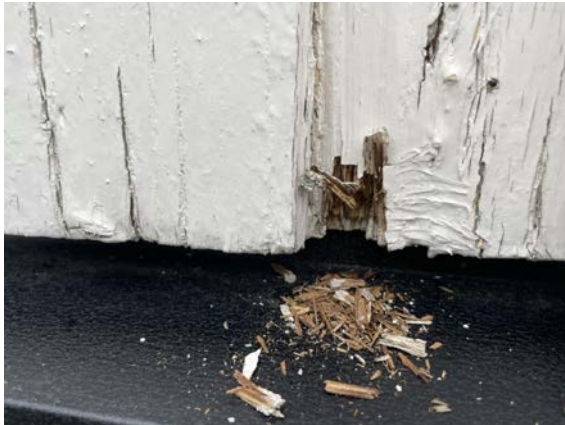
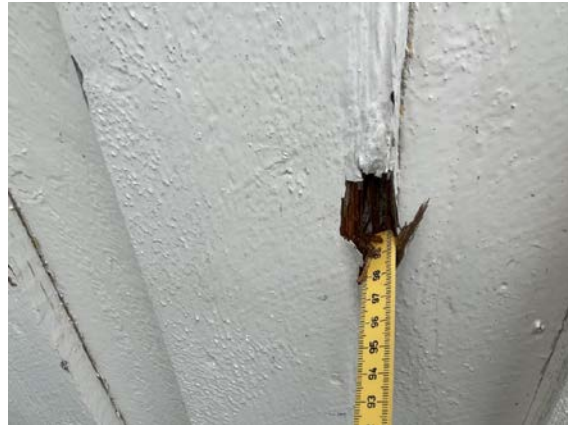
Det er punktvis råteskader på kledning.

Skraping og overflatebehandling (maling/beis) av flassende områder. Utskifting av skadde eller råteskadede bord. Kontroll av hele kledningen for å avdekke omfanget. Etablere jevnlig vedlikeholdsplan for å hindre videre forfall.

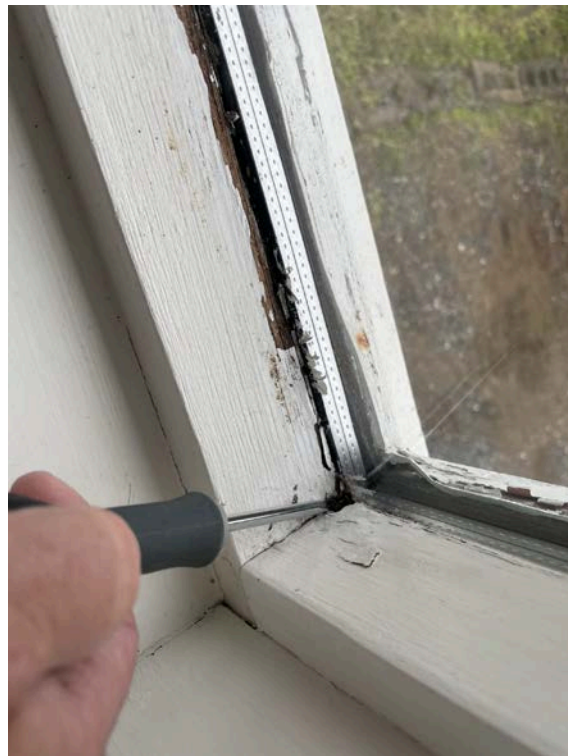
Det er råte i karm eller ramme vindu.

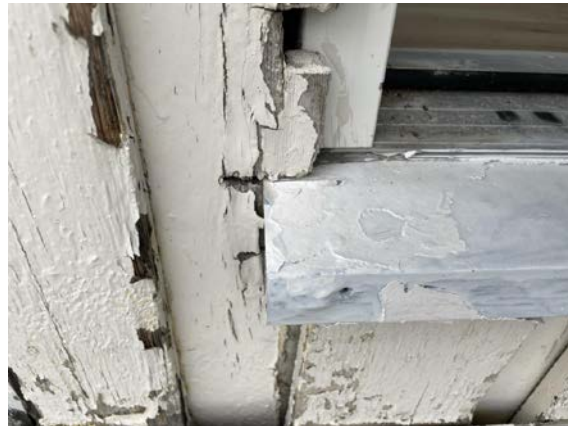
Beslag under vindu mangler oppbrett.

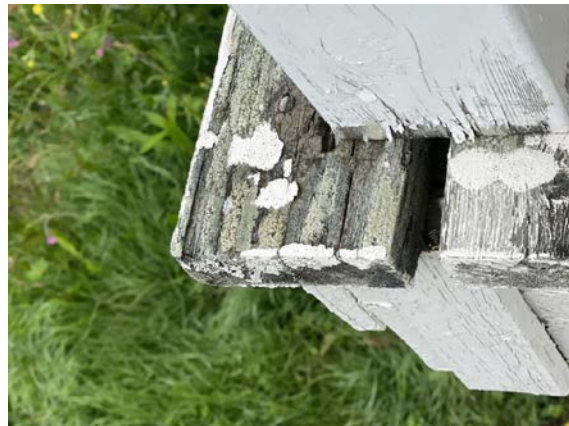
Slitasje på overflatebehandling (maling/beis).  
Begynnende røte i bjelkelag eller dekke.

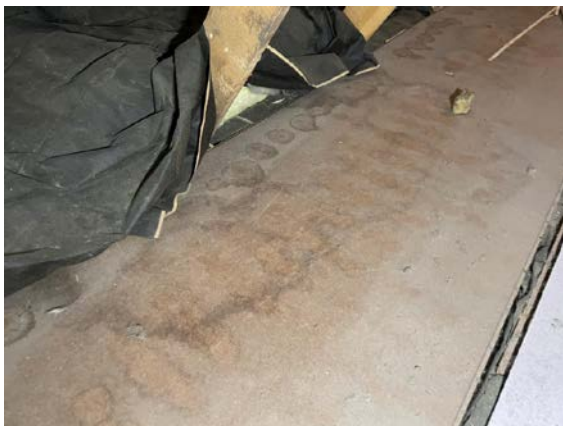
Fuktskjolder på golvplater.

Utbedre gjennomføringer i henhold til forskrifter.  
Vurdere og eventuelt forsterke bærende konstruksjon.  
Etablere korrekt lufting.  
Montere vindavleder.  
Legge undertak.  
Finne årsak til fukt og skifte ut skadde golvplater.

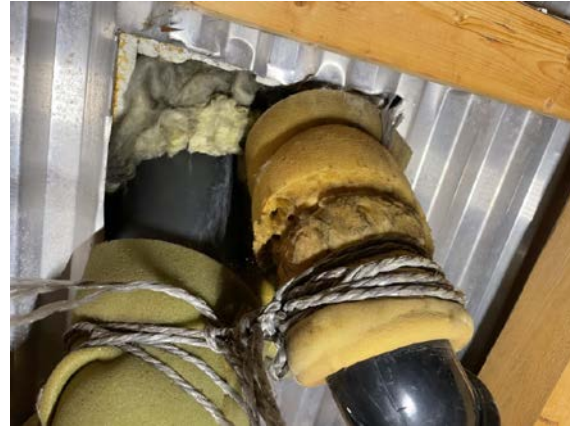
Feil utførelse av gjennomføringer.

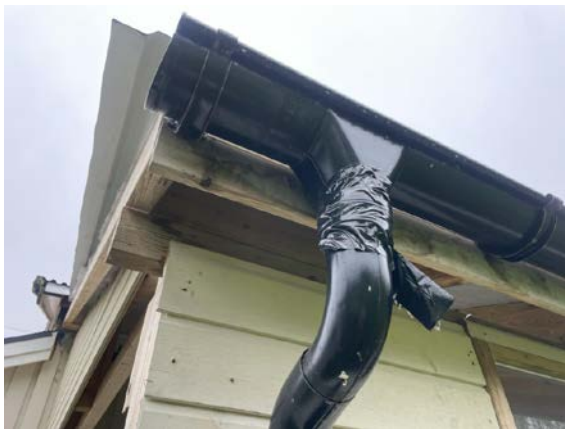
Skjører teipet.  
Manglende endelokk.

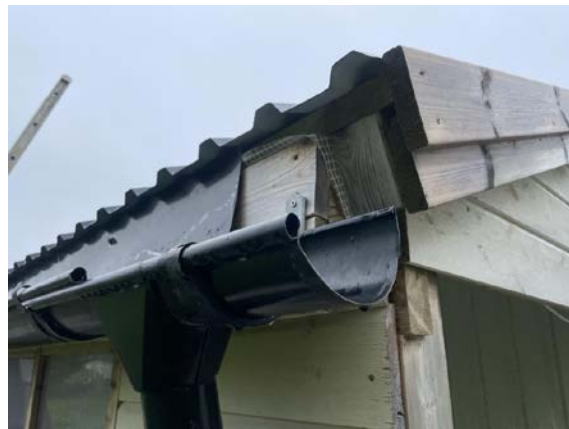
Manglende endelokk.  
Manglende takfotbeslag.

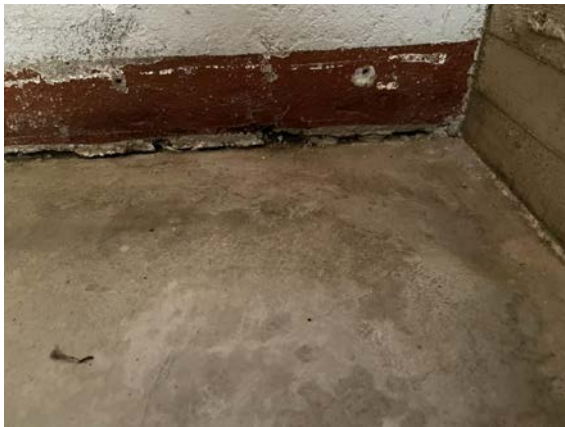
Tegn til tidligere fuktskade (uten aktiv fukt).  
Overflater som er eldre enn forventet levetid.  
Sprekkdannelser i maling, puss eller gips (ikke konstruktive).

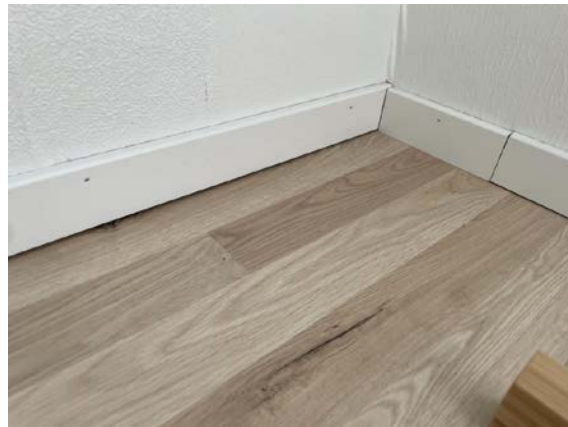
Dårlig utførelse.

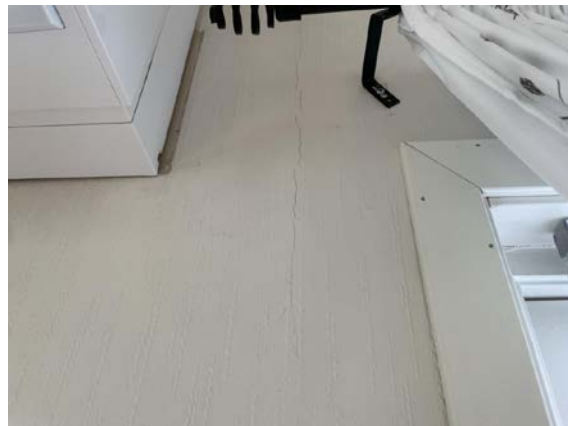
Små riss eller sprekker i skjøter.

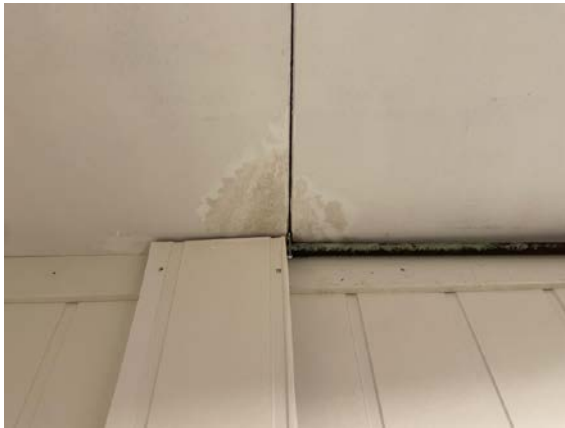
Himling som er eldre enn forventet levetid uten dokumentert vedlikehold.

Misfarging (f.eks. vannskjolder fra tidligere lekkasjer).

Små riss eller sprekker i skjøter mellom plater.

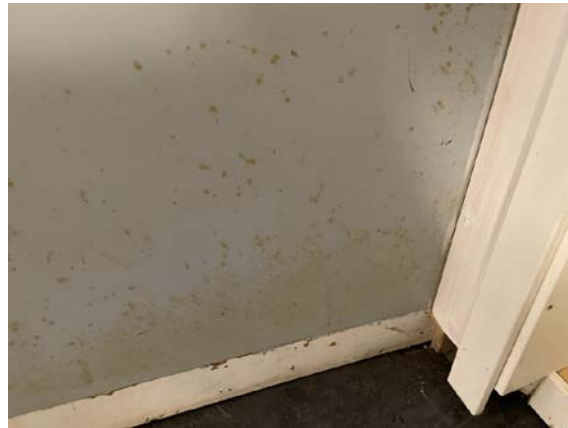
Misfarging (f.eks. vannskjolder fra tidligere lekkasjer).

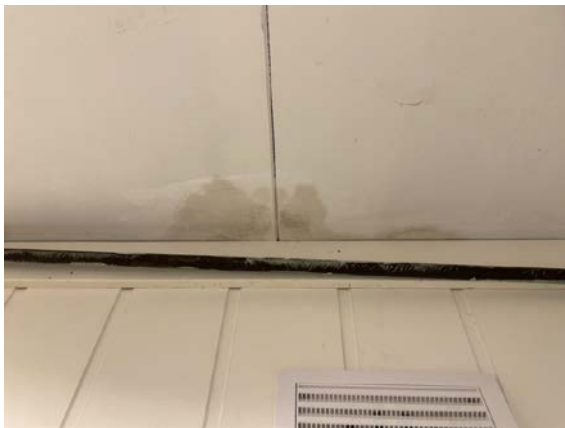
Himling som er eldre enn forventet levetid uten dokumentert vedlikehold.

Misfarging (f.eks. vannskjolder fra tidligere lekkasjer).

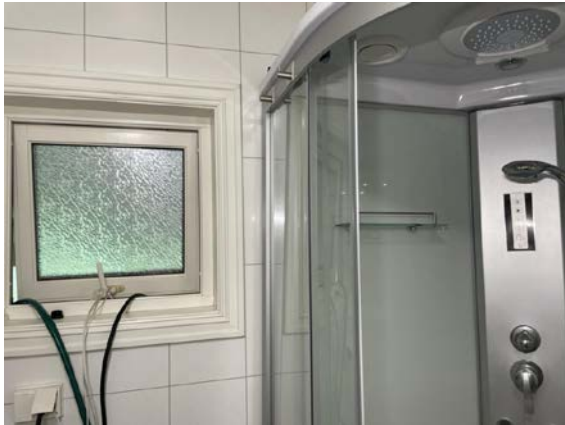
Vindu i våtsone er ikke av fuktbestandig materiale.

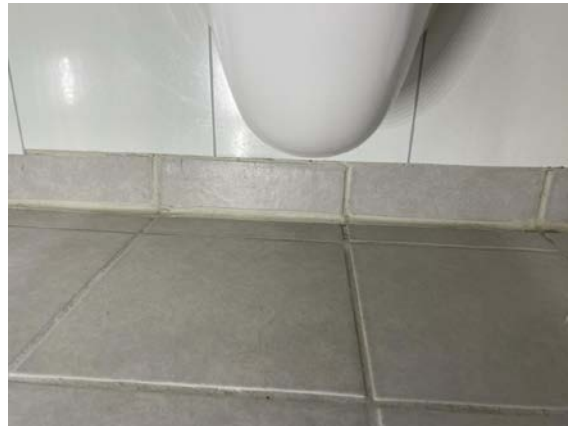
Det mangler spalte eller åpning for å synliggjøre eventuell lekkasjevann fra den skjulte sisternen. Det foreligger ikke dokumentasjon på utførelse eller tetting rundt den skjulte sisternen.

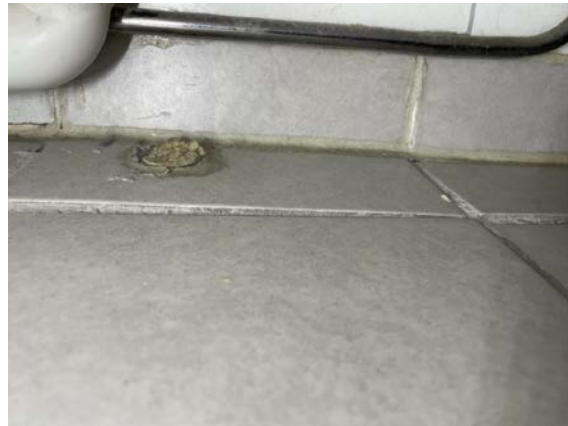
Hull i gulvflis er tettet med fugemasse.

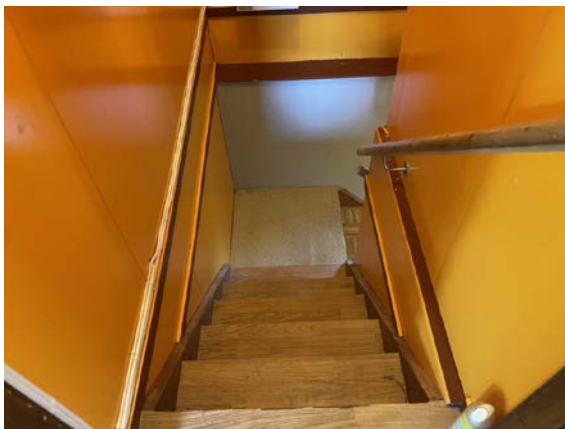
Manglende håndlister på vegg.

Det bør monteres håndlist på vegg for å bedre sikkerheten og oppfylle krav til forsvarlig bruk.

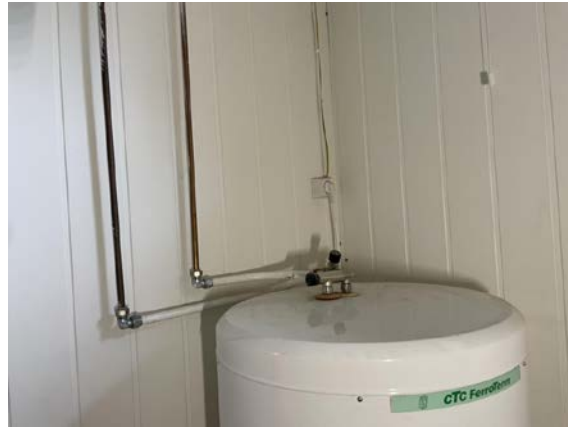
Eldre stoppekran med skrukobling er registrert.

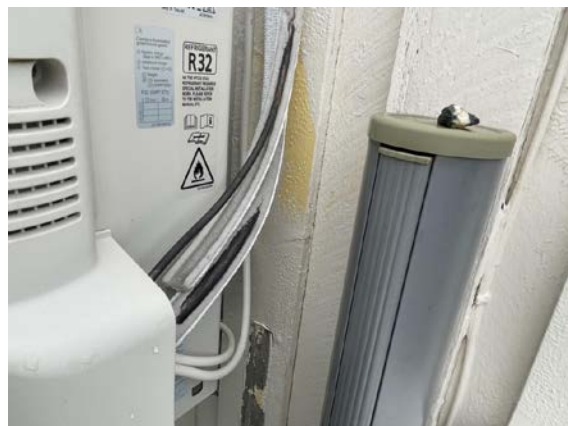
Det er skade på kondensisasjonen til  
rørføringer fra luft-til-luft varmepumpen.

Rengjør eller bytt filter i varmepumpen snarest.
