Nyveien 797, 1963 FOSSER

**Spennende gårdsbruk på 152 daa,  
stort våningshus, stabbur,  
verksted og garasje. Skog og dyrka  
mark, gode leieinntekter.**

| Tilstandsrapport ..... | 81 |

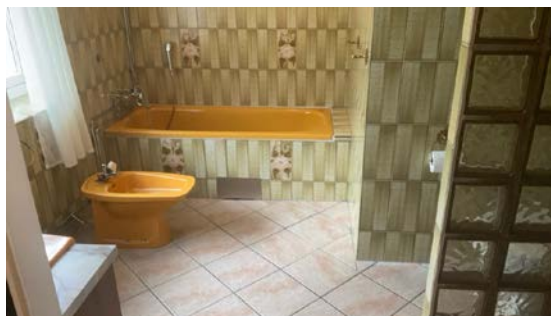
- Manglende oppgradering av våtrommet medfører høy risiko for at konstruksjonene ikke vil tåle vanlig bruk av vann eller lekkasjer. Dette kan føre til fuktskader på tilstøtende konstruksjoner.
- Våtrommet må totalrenoveres. Alle forhold med tettesjikt, våtsone, sluk m.m. må dokumenteres.

Kostnadsestimat: 100 000 - 300 000
