Nyveien 797, 1963 FOSSER

**Spennende gårdsbruk på 152 daa,  
stort våningshus, stabbur,  
verksted og garasje. Skog og dyrka  
mark, gode leieinntekter.**

# Spennende gårdsbruk med våningshus, stabbur, verksted og garasje.

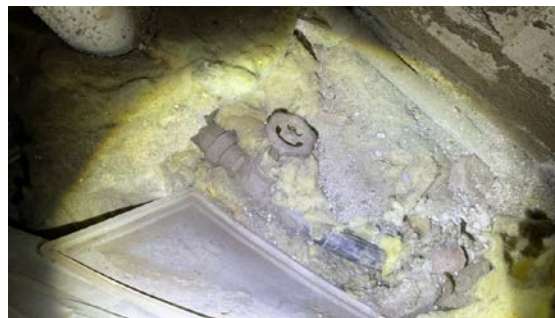
## ! TG 3 Oljetank

Det er 2 stk. nedgravde oljetanker. Tankene er ikke i bruk i dag.
