Storhaugveien 1, 7372 GLÅMOS

**Romslig hytte med attraktiv  
beliggenhet på Bukkvollan ca 18  
km fra Røros sentrum. Innholdsrik  
med bl.a. 3 sov + 2 stuer.**

Befaringsdato: 11.09.2025    Rapportdato: 19.09.2025    Oppdragsnr.: 11741-1611    Referansenummer: QV2303  
Autorisert foretak: Midt Norsk Takst AS    Sertifisert Takstingeniør: Tor Gunnar Uv    Vår ref: Marit Gerhardsen

## FRITIDSBOLIG

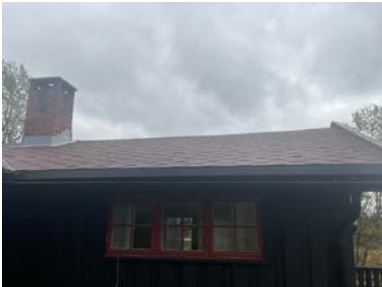
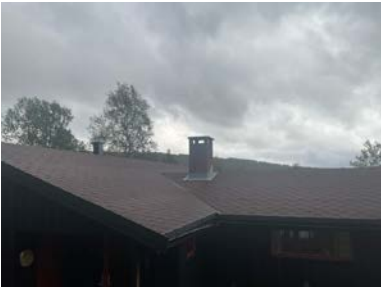
### Nedløp og beslag

- Vurdering av avvik:**
- Det er ikke tilfredsstillende bortledning av vann fra taknedløp ved grunnmur.
  - Det mangler tilfredsstillende adkomst til pipe for feier.

Det registreres skade i takrenne ved hovedinngang samt stedvis lekkasje i renneskjøter og endelukk. Enkelte taknedløp har frostspreng. Det kan se ut som om det er noe motfall i takrenne ved nordøstvegg samt også noe nedbøy i takrenne her. Takstige for feier er ikke montert. Det kan også nevnes tegn til rust på pipebeslag.

Det må påregnes utskiftinger og vedlikehold. Takstige må monteres i henhold til krav.

**Kostnadsestimat: 10 000 - 50 000**

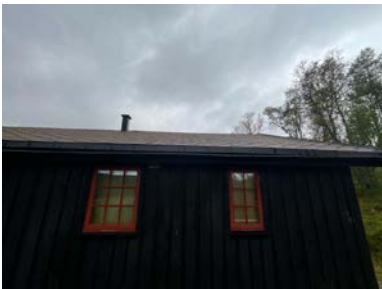
### Veggkonstruksjon

- Vurdering av avvik:**
- Det er ingen eller liten lufting i nedre kant av kledning mot grunnmur.
  - Det er værslitt/oppsprukket trevirke/trepaneler.

Panelet fra 1972 og 1983 har slitasje/sprekk. På grunn av museklosser er luftingen bak utvendig panel begrenset. Mangelfull lufting er ikke av samme betydning i dette området som i lavereliggende og kystnære strøk med høyere luftfuktighet.

Det må påregnes overflatebehandling av utvendig panel. Ved fremtidig utskifting av utvendig panel må det påses etablering av tilstrekkelig lufting.

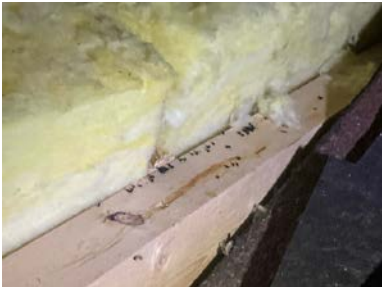
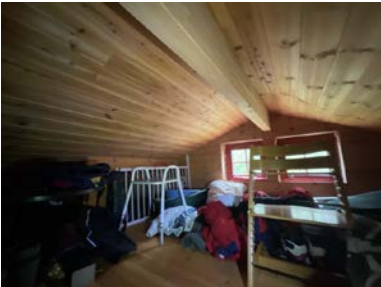
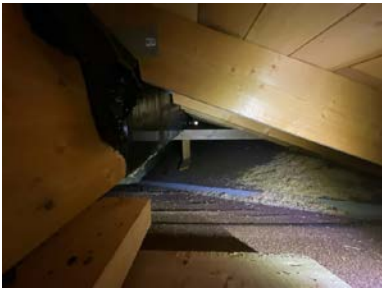
TG 1U Takkonstruksjon/Loft - tilbygg 1983

Det ble ikke registrert synlige skader ved kontroll av innvendige himlinger. Det bemerkes tegn til svelling i undertaksplate inn mot hovedinngang samt gammel råte i sperreutstikk. med bruk av fuktmåler ble det ikke indikert fukt ut over det normale på befaringsdagen, slik at dette kan skyldes tidligere utetthet i tak.

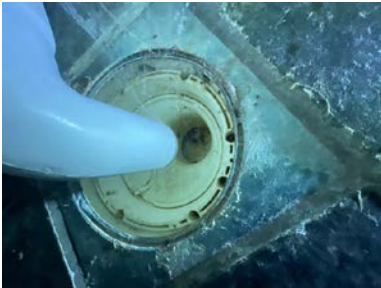
### 1.ETASJE > BAD

- Det er ikke påvist tilfredsstillende løsning for å synliggjøre lekkasje fra innebygget susterne.
- Det er avvik:

Det opplyses at dusjkabinett må skiftes på grunn av feil på blande batteri. (TG 3) Ut over dette fremstår utstyr og innredning med normal slitasje og funksjon. Det bemerkes at det ikke er etablert lekkasjespalte fra innebygget susterne.

Dusjkabinett må byttes. - Ikke krav til å etablere lekkasjesikring på vegghengt toalett ut fra byggeår.

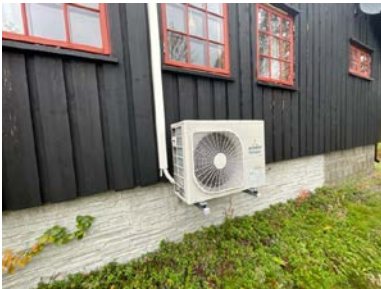
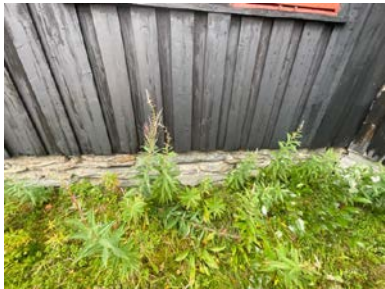
- Det er avvik:  
Det registreres glippe i grunnmur i innerhjørne mot sør. Dette fører i dag til trekk og misfarging i gulv lokalt i stue.
- Konsekvens/tiltak**
- Tiltak:  
Det må påregnes tetting av glippe.

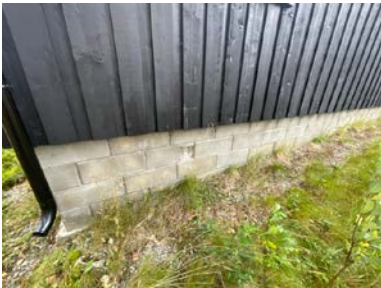
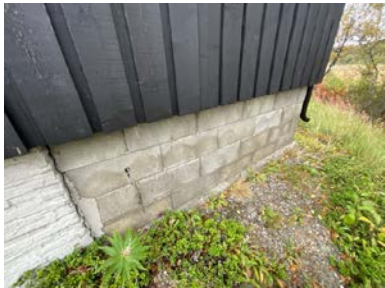
## TG 2 Terrengforhold

- Tomten er en naturtomt og har gruset innkjørsel.
- Vurdering av avvik:**
- Det er påvist dårlig fall eller flatt terreng inn mot grunnmur og dermed muligheter for større vannansamlinger.
- Konsekvens/tiltak**
- Andre tiltak:  
Terrengjusteringer må vurderes dersom det skulle oppstå vannansamlinger.
