Skaarveien 21, 8614 MO I RANA

**Påkostet og meget pen enebolig,
beliggende i ettertraktet og
særdeles barnevennlig område.**

Nøkkelinformasjon	2
Om eiendommen	4
Tilstandsrapport	51
Egenerklæring	131
Nabolagsprofil	147
Budskjema	157

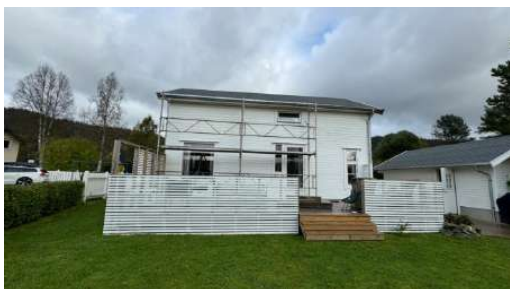
Takkonstruksjonen har noe skjevheter.

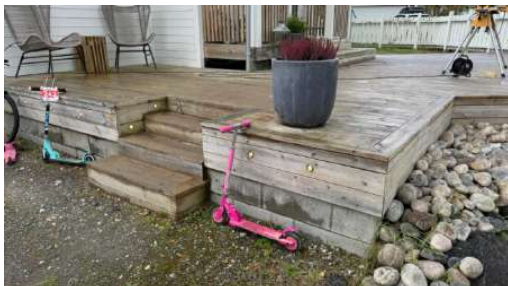
Det er ikke montert rekkverk.

- Rekkverk må monteres for å lukke avviket.
- Det er ikke krav om utbedring av rekkverkshøyde opp til dagens forskriftskrav.

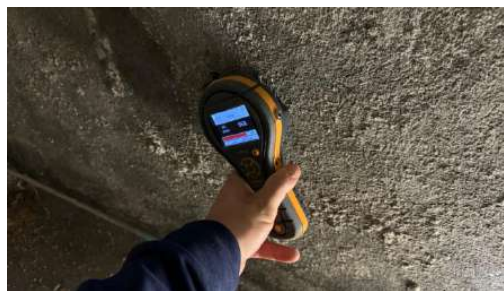
Det er påvist indikasjoner på noe fuktgjennomtrenging inn i kjellermur.

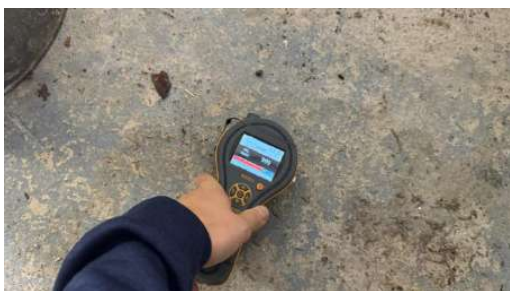
Det er påvist indikasjoner på noe fuktgjennomtrenging i kjellergulv.

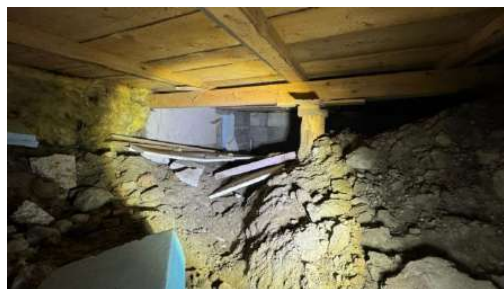
- Det er ikke tilfredsstillende ventilering av krypkjeller.
- Det er manglende fuktsperre på bakken.
- Det er påvist noe provisoriske understøttelser av etasjeskiller.

Inspeksjon av krypkjeller. Det er ikke registrert fuktsperre på bakken.

- Fuktsperre på bakken bør etableres.

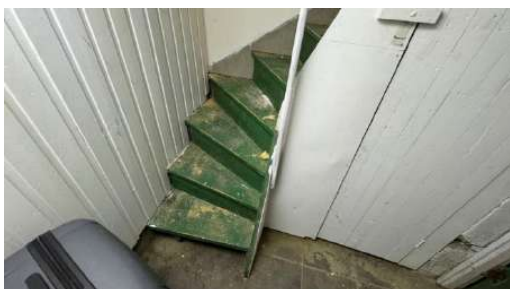
Trapp til kjelleretasjen mangler rekkverk.

- Håndløper bør monteres, men det var ikke krav på byggetidspunktet.
- Rekkverk må monteres for å lukke avviket.

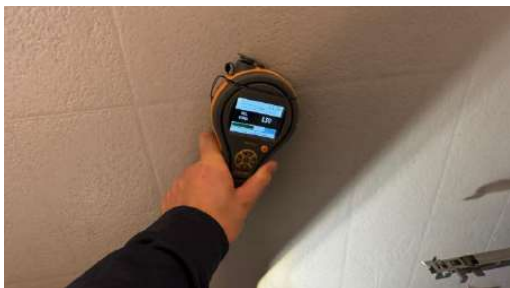
Fuktmåling på overflater.

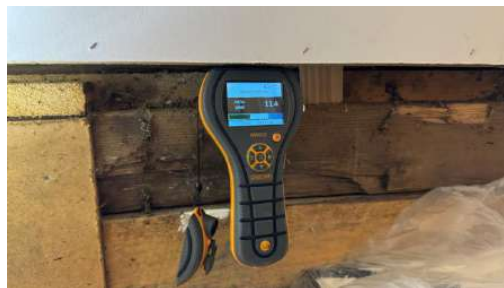
Fuktmåling i bunnsvill fra tilstøtende trapperom.

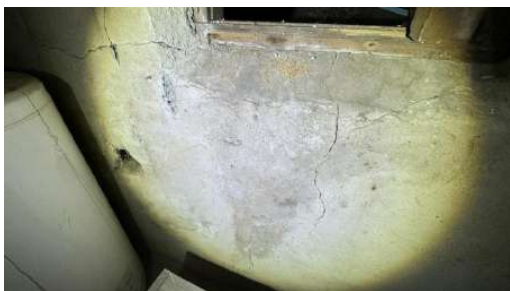
- Grunnmuren har sprekkdannelser.

Det er registrert sprekker i muren.

- Påviste skader må utbedres.

På generelt grunnlag bør sprekker og riss i muren tettes.
