Nøkkelinformasjon

Gjennomtenkt og flott fritidsbolig
med moderne kvaliteter og høy
standard

Fritidsbustad (frittliggende hytte)
Tråstølsvegen 598
5710 Skulestadmo

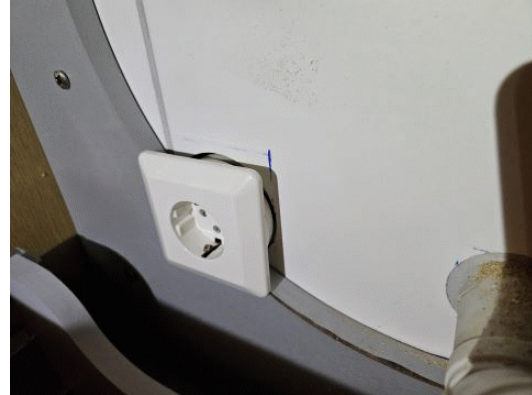
Det er påvist avvik i forhold til sluk, rørgjennomføringer, mansjetter eller klemring.

"I våtrom skal bakenforliggende konstruksjoner som kan påvirkes negativt av fukt være beskyttet av et egnet vanntett sjikt. Gjennomføringer skal ikke svekke tettheten. Materialer velges slik at faren for mugg- og soppdannelse er minimal." Det er vanskeleg å kontrollera om gjennomføringar for avløp ved vask og stikkontakt under vask er utført ihht. teknisk forskrift. Det kan sjå ut som det manglar mansjett mot membran.
Ein eventuell dokumentasjon frå utførande bedrift vil avklare om det er nytta mansjett/tetting.

Det er gjennomført hullboring frå tilstøytande rom. Det vart ikkje registrert fukt på synfaringsdagen.

Merknader: Bilete synar svak tetting rundt stikkontakt under vask.

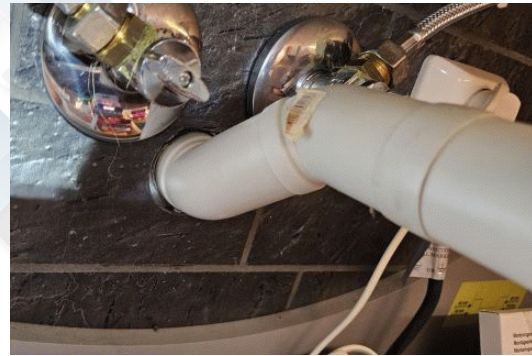
7.2 Bad v/soverom

Det er registrert "knakelydar" i ei flis ved nedsenk til dusjsone. Dette er observert ved normal gange på fliser.
Det er registrert bom i fleire fliser på golv.
Bom i flis vil sei at det har oppstått hulrom mellom flis og underlag. Dette kan skje ved montering av fliser eller i etterkant.
Hulrommet gjer at flisa kan slå sprekker, og i ytterste konsekvens kan den skade underliggende membran.
Fliser med bom er i dusjsone og ved dør.

Membranen er fra 2015
Det er påvist avvik i forhold til sluk, rørgjennomføringer, mansjetter eller klemring.
Det er muligheter for å rengjøre sluk.
Arbeidet vurderes som fagmessig utført.
Det er boret hull i tilstøtende rom eller fra undersiden.
Det er fuktkontrollert med egnet fuktmåleverktøy.

"I våtrom skal bakenforliggende konstruksjoner som kan påvirkes negativt av fukt være beskyttet av et egnet vanntett sjikt. Gjennomføringer skal ikke svekke tettheten. Materialer velges slik at faren for mugg- og soppdannelse er minimal." Det er vanskeleg å kontrollera om gjennomføringar for avløp ved vask er utført ihht. teknisk forskrift. Det kan sjå ut som det manglar mansjett mot membran.
Ein eventuell dokumentasjon frå utførande bedrift vil avklare om det er nytta mansjett/tetting.

Det er gjennomført hullboring frå tilstøytande rom. Det vart ikkje registrert fukt på synfaringsdagen.

Merknader: Bilete syner svak tetting rundt gjennomføring for avløp til vask.
