Tunneltoppen 42, 2080 EIDSVOLL

**Sjarmerende og innholdsrik  
enebolig med idyllisk beliggenhet  
i Eidsvoll | Usjenert og solrik tomt  
på ca. 3.574 m<sup>2</sup>**

Befaringsdato: 21.04.2026

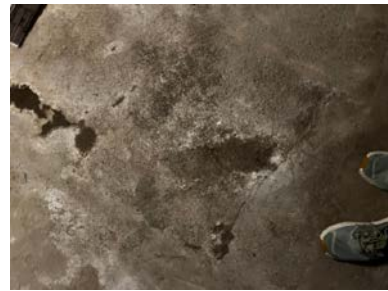
- Det er påvist indikasjoner på noe fuktgjennomtrenging i kjellergulv.
- Det er påvist indikasjoner på noe fuktgjennomtrenging inn i kjellermur.

Ved overflate-fuktsøk med Tramex fuktmåler ble det påvist forhøyde verdier i gulv og vegger noen steder.

Det bør iverksettes tiltak for å redusere eller hindre fuktgjennomtrenging i kjellermur og gulv, for å unngå risiko for fuktskader. Konstruksjonen bør følges opp jevnlig for å overvåke utviklingen av fukt, og eventuelle utbedringer bør vurderes dersom forholdene forverres.

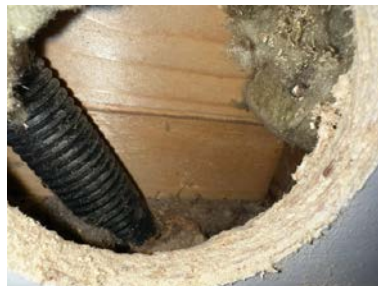
Hulltaking er foretatt uten å påvise unormale forhold. Fuktivotemåling (vekt%) i konstruksjonen ble målt til 0. Hulltaking er foretatt fra toalettrom bak dusj.

Hulltaking/ fuktmåling bak dusjhjørnet

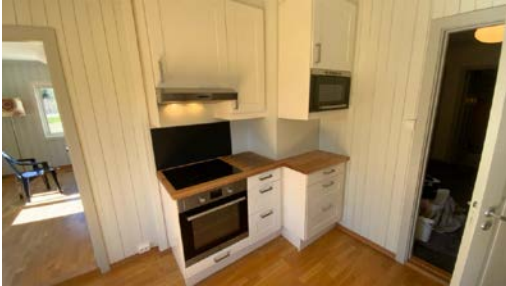
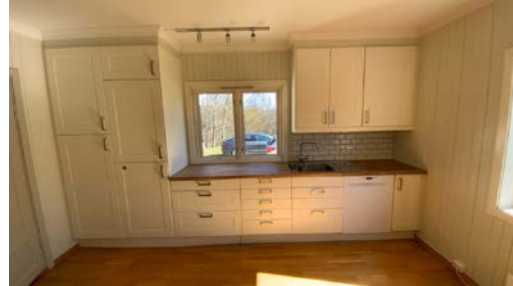
### TG 2 Benkeplate og platetopp

- Det er påvist skader på overflater/kjøkkeninnredning utover normal slitasjegrad.

Fuktskade på benkeplate.

Skade på kant av platetopp.
