Nils Eriksens vei 7 , 8610 MO I RANA

**GRUBEN | Enebolig over tre plan  
med integrert garasje | Inneholder  
bl.a. 3 soverom, 2 bad, stue og  
kjøkken**

# Tilstandsrapport

Befaringsdato: 10.11.2025

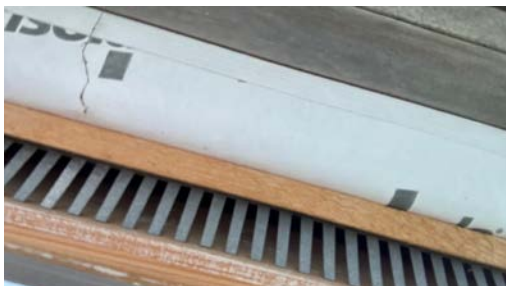
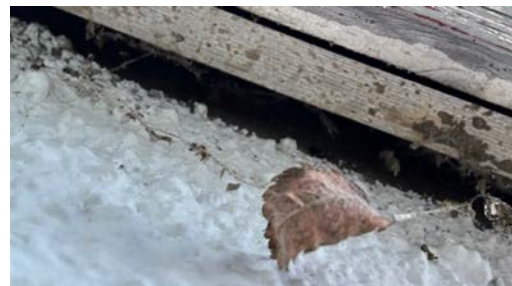
- Det er påvist andre avvik:

Det bør etableres musesperre der dette mangler for å hindre at skadedyr kommer inn i konstruksjonen, noe som kan føre til skader på bygningen. Kledningen bør overflatebehandles for å beskytte mot videre værpåkjenning. Utskiftning av enkelte kledningsbord kan ikke utelukkes dersom det oppdages råte eller andre skader, for å unngå ytterligere forringelse av fasaden.

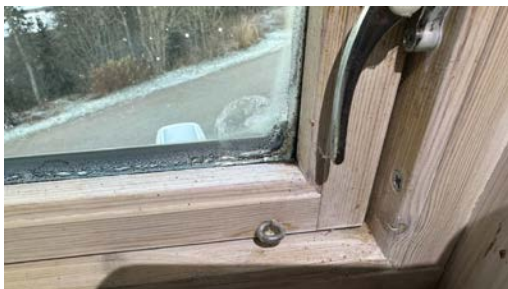
- Karmene i vinduer er slitte og det er sprekker i trevirket.

Utskiftning av eldre vinduer må påregnes.

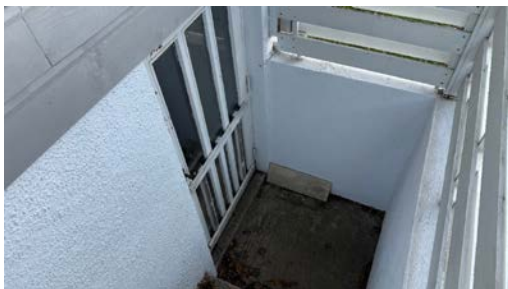
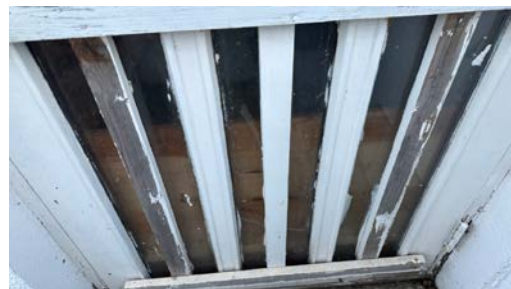
### Vurdering av avvik:

Utskiftning av kjellerdør må påregnes.

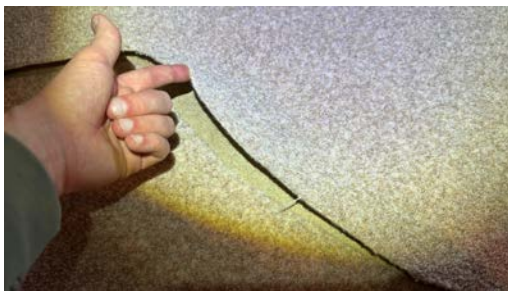
- Det er påvist andre avvik:

Utbedring av teppegulvet i loftetasjen må påregnes.

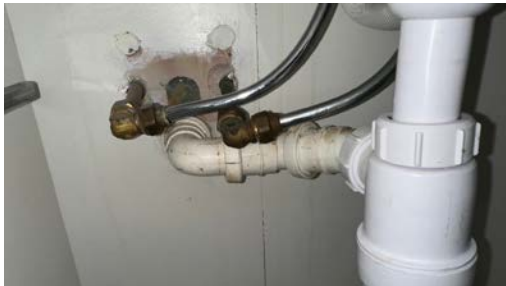
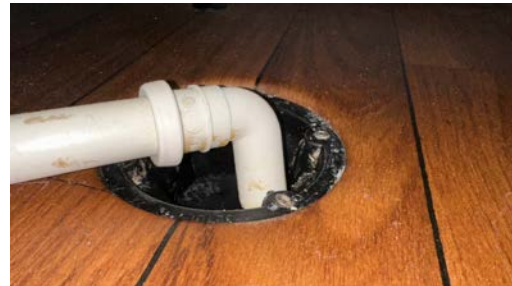
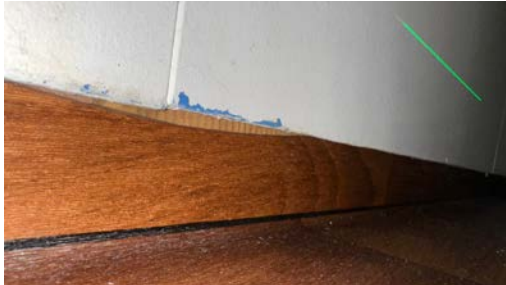
### Tilliggende konstruksjoner våtrom

Tilliggende konstruksjoner våtrom (bad i loftsetasje): Hulltaking er ikke foretatt da det allerede er påvist andre avvik i våtsonen. Det er påvist utettheter i våtsoner som vil medføre fuktskader på tilliggende konstruksjoner ved lekkasje eller høyt damptrykk fra våtrommet.

Isolering av vannrør i rørsjakten ved trappen bør utføres for å redusere risikoen for frost og påfølgende vannskader ved lave temperaturer. Dersom tiltak ikke gjennomføres, kan frosne rør føre til lekkasjer og omfattende skader på bygningskonstruksjonen.
