Kjørbekksvingen 18, 3735 SKIEN

**Enebolig på med utsikt mot elva –
Sentralt mellom Porsgrunn og
Skien - 1,5 mål tomt-Eldre garasje
- Oppgraderingsbehov.**

Befaringsdato: 12.06.2024

Rapportdato: 02.09.2024

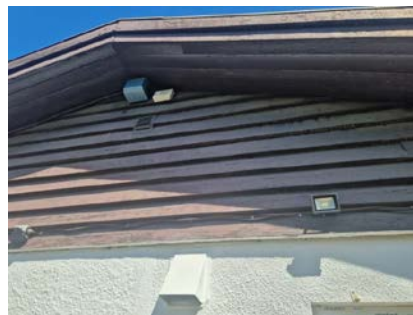
Trepanel fremstår værslitt med synlig skader i gavelspisser. Stedvis bom/løs puss og riss i murpuss. Tiltak må beregnes.

- Det er påvist sprekker i murte/pussede fasader.

Værslitt trevpanel

Værslitt trepanel må beregnes skiftet. Mur fasader med stedvis behov for tiltak.

Kostnadsestimat: 100 000 - 300 000
