Tante Ulrikkes vei 46A, 0984 OSLO

# Tilstandsrapport

# Andelsnummer 205

Befaringsdato: 11.09.2024

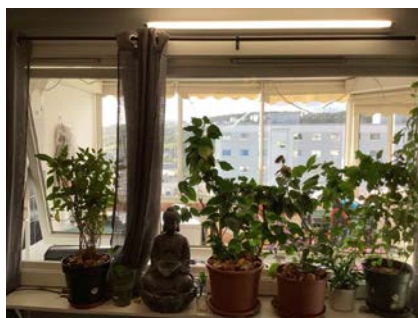
To av vinduene "butter" i vinudskarmen. Anbefaler ytterligere undersøkelser

Anbefaler å smøre åpningmekanismer eller ytterligere undersøkelser på hvilken tak som gir optimal gange.

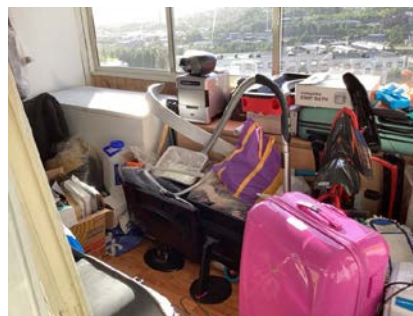
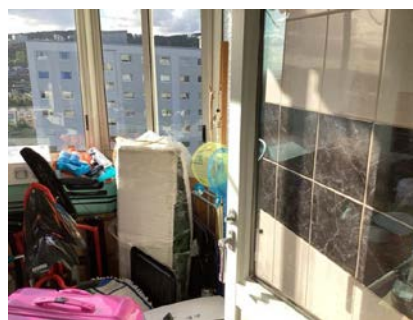
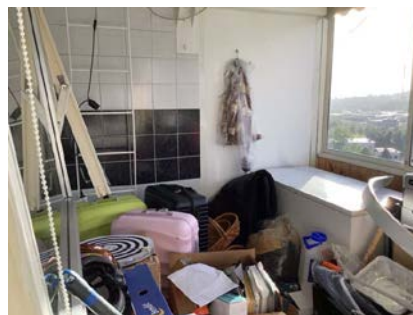
## TG 2 Balkonger, terrasser og rom under balkonger

Innglassetbalkong med skyvevinduer ikke isolerglass. Overflatene består av laminat og fliser på veggene. Antatt dekke i betong. På befaringsdagen er balkongen fylt opp med esker. høyde fra gulvet til vinduskanten er 0,9 m.

- Mer enn halvparten av forventet brukstid er passert på tettesjikt/membran.
- Rekkverket er for lavt i forhold til dagens krav til rekkverkshøyder.
- Det er avvik:

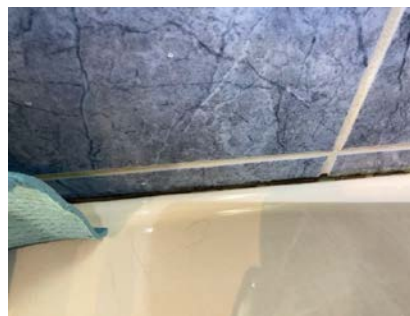
- Det er påvist at noen fliser har bom (hulrom under).
- Det er påvist sprekker i fliser.
- Heksesot/støvkondens på overflate

- Overflater må rengjøres, for å fjerne heksesot/støvkondens, årsak må og fjernes/elimineres.
- Gjennomføre ytterligere undersøkelser og foreta utbedring av skade.

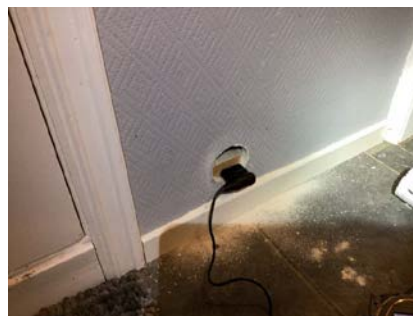
### TG 1 Tilliggende konstruksjoner våtrom

Hulltaking (73 mm.) er foretatt fra /gang uten å påvise unormale forhold. Det er utført fuktmåling, visuelt sett etter misfarging og luktet etter mugglukst.

Det er ikke avdekket misfarging eller merkbar fukt.

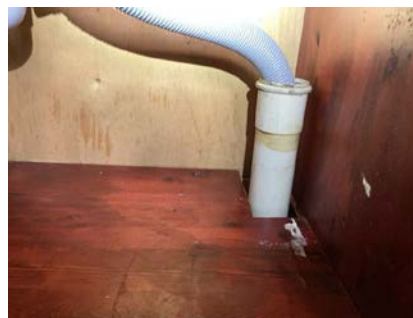
#### ! TG 2 Avløpsrør

Vurderte avløpsrør er de som er internt i leiligheten og synlige, som i kjøkkenbenken og servant skapet på badet. Skjulte felles avløps stammer o.l er ikke vurdert, da dette anses som fellesområder. Vurderingen er basert på alder og avrenning ved samtidig tapping.

- Det er ikke behov for utbedringstiltak siden anlegget fungerer i dag, men ut ifra alder kan skader plutselig oppstå på eldre anlegg.
- I forbindelse med oppgradering av våtrom vil det være naturlig med utskiftning av rør.

Anbefales kontrollert av autorisert rørlegger.

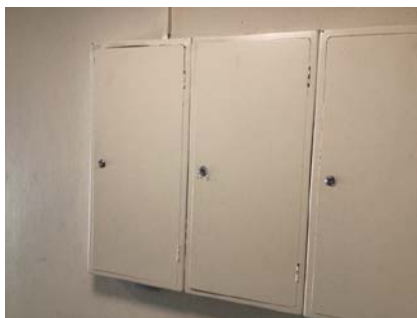
**Ja På badet er det noen kabler kun i wago. bør undersøkes.**
