Jerpestadvegen 26, 2170 FENSTAD

**Koselig enebolig med stor tomt på over 3 mål. Store og fine soverom. Varmepumpe fra 2022. Rett ved buss og barneskole.**

Befaringsdato: 06.08.2024 Rapportdato: 17.09.2024 Oppdragsnr.: 18925-1568 Referansenummer: GV1791

Autorisert foretak: Nåmo Takst og Rådgivning AS

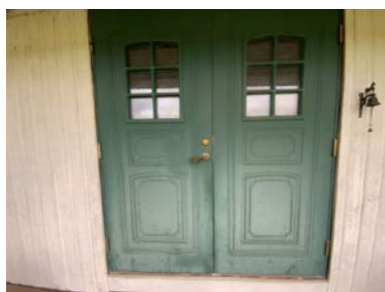
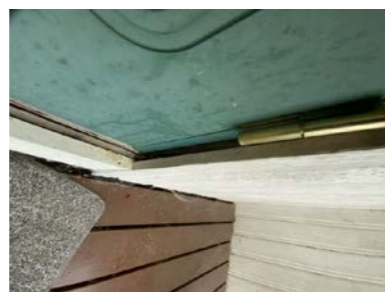
### TG 2 Dører - 2

Vurdering av avvik: Karmene i dører er værslitte utvendig og det er sprekker i trevirket. Noe subbing i terskel.

Dør bør males og justeres.

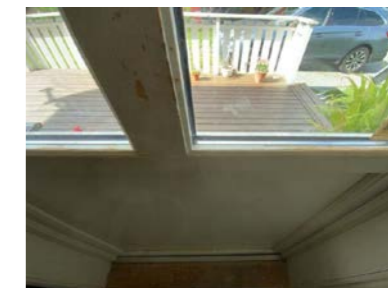
### TG 2 Balkonger, terrasser og rom under balkonger - 2

Utvendig > Balkonger, terrasser og rom under balkonger - 2: Balkong utgang fra soverom i 2 etasje. Utkraget trekonstruksjon med trespaltegulv. Vurdering av avvik: Rekkverket er for lavt i forhold til dagens krav til rekkverkshøyder. Det er værslitt/oppsprukket trevirke/trepaneler.

Balkong utgang fra soverom i 2 etasje. Utkraget trekonstruksjon med trespaltegulv.

- Lokal utbedring/utskiftning bør utføres.
- Det er ikke krav om utbedring av rekkverkshøyde opp til dagens forskriftskrav.

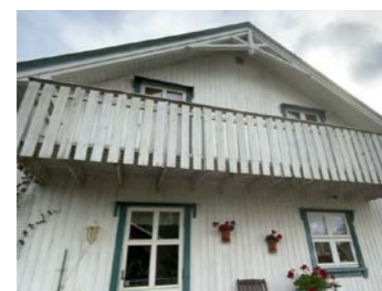
### TG 3 Balkonger, terrasser og rom under balkonger

Vurdering av avvik: Konstruksjonene har omfattende skjevheter. Det er synlig at det har vært bevegelse av jordspyd og det er synlig at en bjelke er vridd og uten bæring.

Etablert terrasse i tre. Bjelkelag er etablert på jordspyd.
