Skaraberget 13, 2260 KIRKENÆR

# Tilstandsrapport

Befaringsdato: 01.09.2025

Rapportdato: 12.09.2025

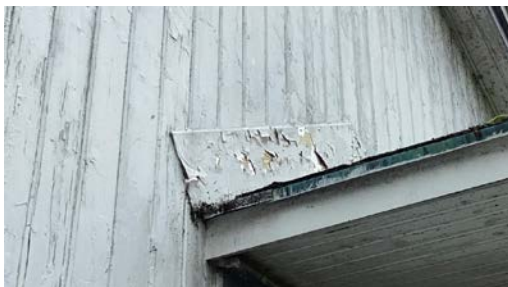
Slitasje på beslag over entre.

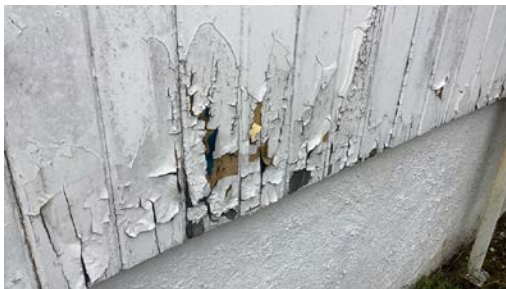
Eksempel på slitasje.

Komplett vedlikehold med skraping, rengjøring og behandling av overflater samt utskifting av skadede kledningsbord.

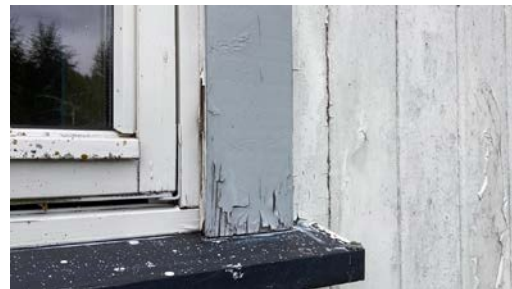
Eksempel på slitasje.

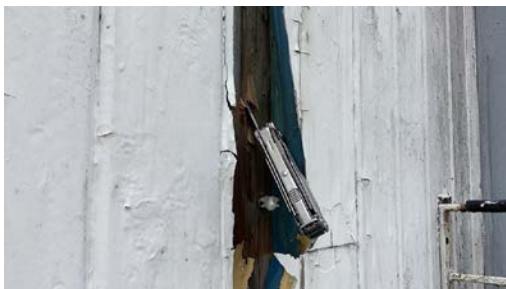
Råte i kledning ved entre.

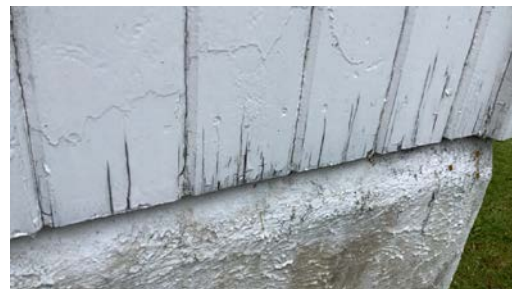
Det er stedvis sprekker nederst i kledningsbord.

Eksempel på sprekker i kledningsbord.

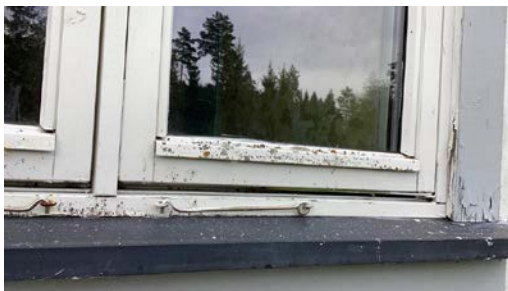
Eksempel på slitasje på vindu med isolerglass.

Vedlikehold av overflater på vinduer med isolerglass i 1. etasje.

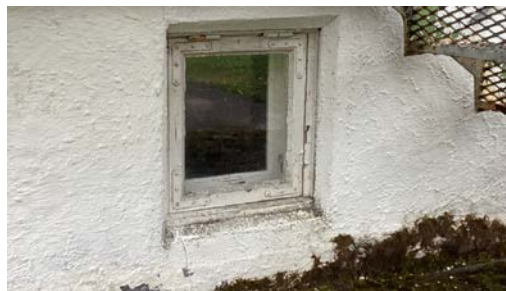
Vinduer med enkle glass og vareramme har passert forventet brukstid. Det må forventes luftlekkasjer fra denne type vinduer. Vinduer har slitasje og oppsprekking i kitt.

Eksempel på slitasje på vindu med enkelt glass og vareramme.

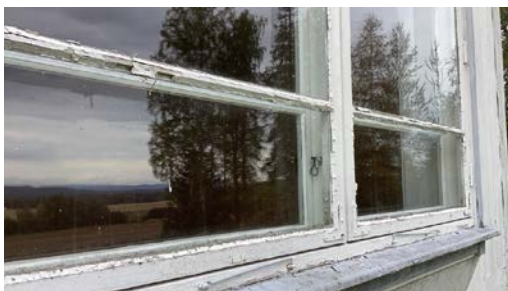
Eksempel på slitasje på vindu med enkelt glass og vareramme.

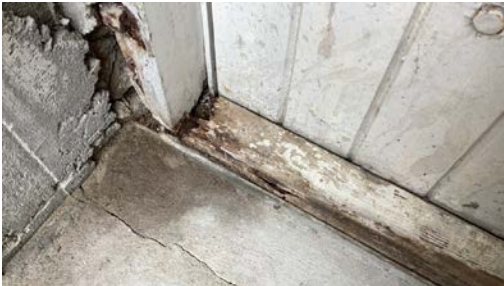
Råte i terskel på dør til kjeller.

Vedlikehold av overflater.

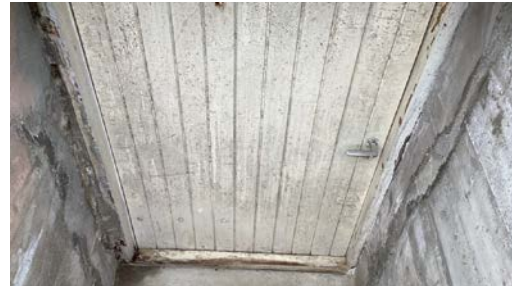
Svertesopp på overflater på kjellerdør.

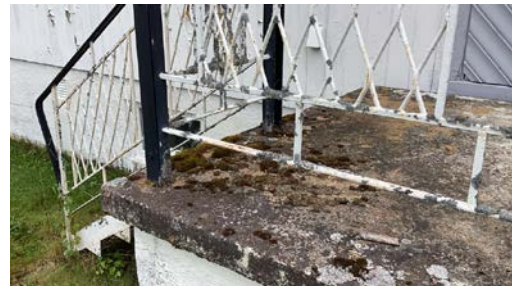
Eksempel på slitasje og mosevekst.

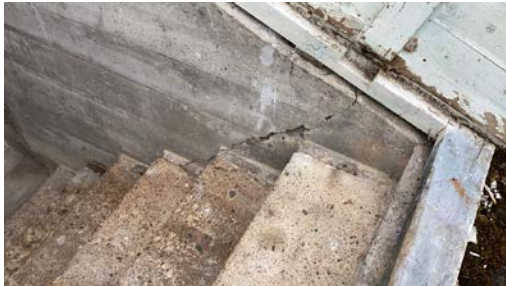
Sprekke i vegg i kjellertrapp.

Kjellernedgang: Vedlikehold av overflater og utskifting av råteskadet treverk.

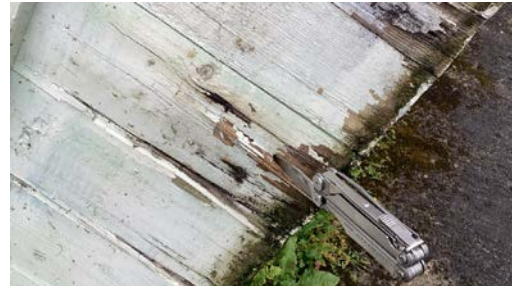
Eksempel på råde i lem.

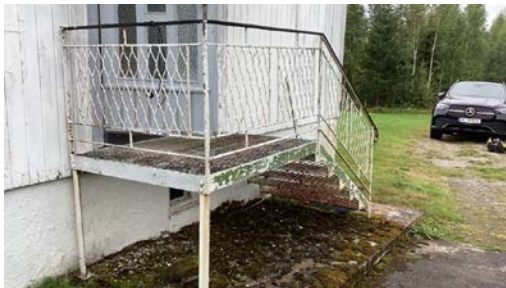
Trapp ved entre.

Kjellernedgang: Det er ikke håndløper i trapp. Det er sprekk vegg på en side. Slitasje på overflater av tre. Det er råte i noen kledningsbord på lemmer.  
Trapp ved entre: Slitasje på overflater. Lav høyde på rekkverk.

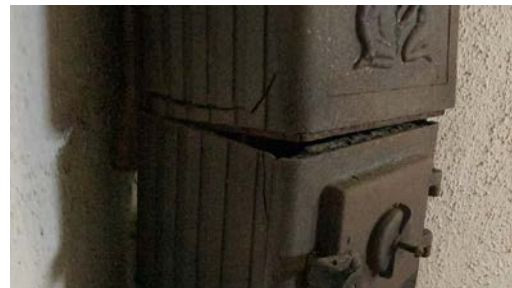
Skjevhet og utetthet på vedovn i kjeller.

Utskifting/fjerning av ildsteder i kjeller.

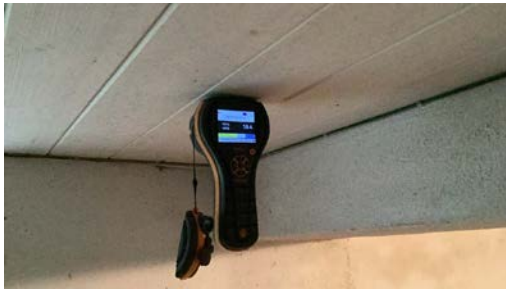
Svertesopp i himlinger. Kjeller har tidvis et fuktig klima. Det blir på befaring målt et fukttinnhold i treverk i himling i kjeller. på ca. 18 vektprosent. Dette er ikke skadelig, men tett opp mot grensesnittet på 20 vektprosent.

Fuktnnhold på ca. 18 vektprosent i treverk i kjeller.

Det er ikke nødvendig med tiltak ut fra dagens bruk av kjeller.

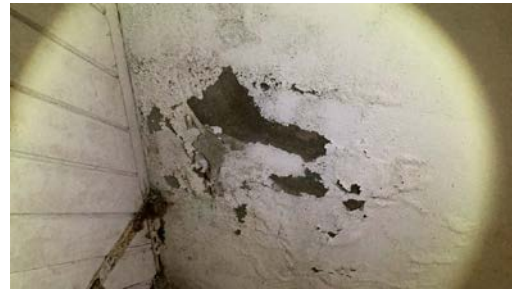
Det er stedvis avskaling av maling på vegger. Dette viser at grunnmurer har noe fuktpåkjenninger.

Eksempel på avskaling på vegg.

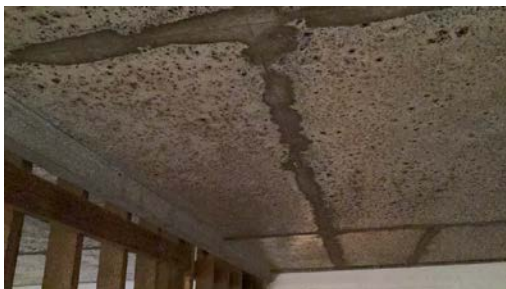
Eksempel på svertesopp i himling.

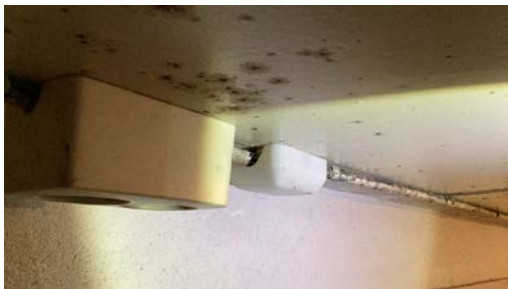
Eksempel på forhold som vil medføre avvik ved en el-kontroll.
