Ringsjøvegen 116, 2838 SNERTINGDAL

**Unik mulighet - sjelden hytte med særpreg, sjel og sjarm - utsikt til vannet - nær badeplass, turområder og skiløyper.**

Befaringsdato: 13.02.2025

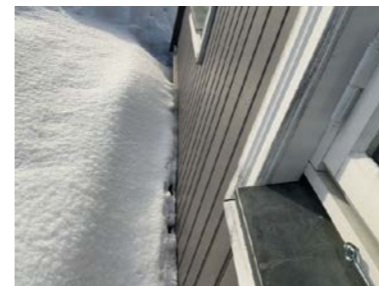
Værslitte utvendige karmlister registrert.

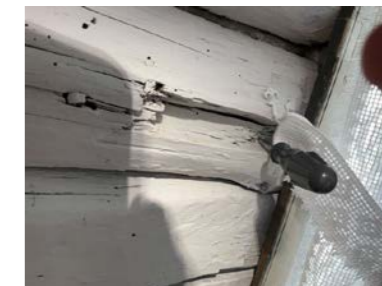
- Det er påvist råteskader i veggkonstruksjonen.

Store deler av konstruksjonen er skjult, eksakt tilstand kan ikke sjekkes uten bygningsmessige inngrep. Laftede vegger som er innkledd har vanligvis råteskader i større eller mindre grad. Siden vegger er innkledd og delvis utilgjengelig for inspeksjon, er det vanskelig å vurdere omfanget av eventuelle skader.

Opplysning fra utførende håndverker: Alle stokker med omfattende råteskader ble skiftet under restaurering. Alle stokker ble vurdert, og gjenstående råteskader er på overflater eller i meddrag. Dette vil ikke svekke bæreevnen.

Det er registrert enkelte råteskader i opprinnelig tømmervegg. Forholdet gis tilstandsgrad 3, i henhold til NS3600.

Jeg anbefaler ytterligere undersøkelser. For å lukke avviket må det gjøres tiltak. Lokale tiltak kan forlenge levetiden til ytterveggen/kledningen. Behov for vedlikehold. Selv om materialene er godt tørket, vil en laftet bygning få setninger. Årsaken til setningene er at stokkene krymper ved uttørking og at trevirket blir trykt sammen. Når trevirket igjen opptar fuktighet, vil bygningen heve seg. Detaljer på råbygget og montering av innredninger må tillate endringer i høyden på lafteveggen. Kostnadsestimatet innebærer kun kostnaden til å foreta ytterligere undersøkelser, det er vanskelig å fastsette en nøyaktig utbedringskostnad før omfang og årsak er fullstendig kartlagt. Utbedring av avvik vil sannsynligvis medføre høyere kostnader.

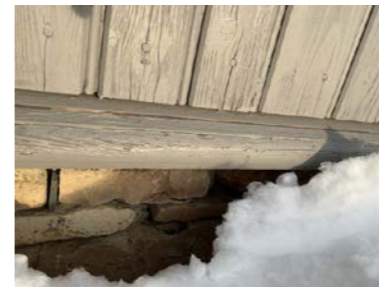
Værslitt kledning enkelte steder.

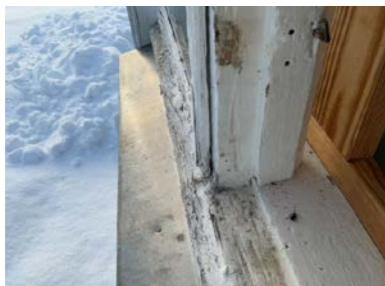
Vinduene i loftsetasje bærer preg av slitasje. Nevnte avvik gjelder vinduer i loftsetasje.

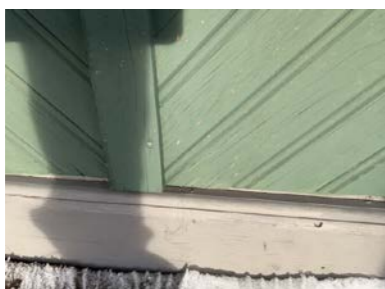
Behov for vedlikehold.

Konsekvensen av påviste avvik er for eksempel redusert brukstid.

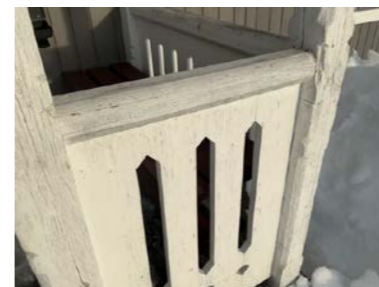
Værslitte overflater.

For å lukke avviket må det gjøres tiltak. Behov for vedlikehold.

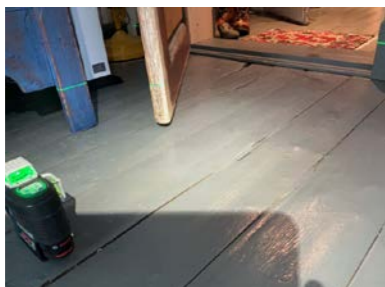
Det er gjenbrukt eldre type gulvbord, med ujevne overflater. Lokale skjevheter er derfor påregnelig.

For å lukke avviket må det gjøres tiltak. Det er ikke observert avvik som tilsier at man må påregne umiddelbare tiltak, men ettersom deler av konstruksjonen er lukket anbefaler jeg ytterligere undersøkelser.

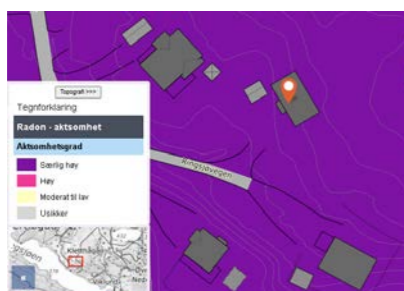
Bygningen ligger i et område som er definert med særlig høy aktsomhetsgrad i kartet.

- Det bør gjennomføres radonmålinger.

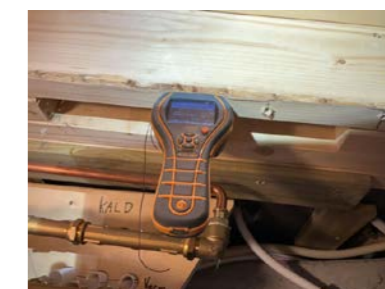
Enkel fuktmåling i etasjeskiller teknisk brønn viste tørre verdier.

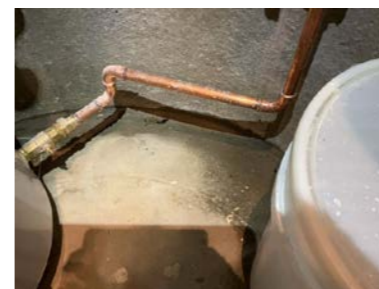
Synlig fukt på støpt gulv i teknisk brønn.

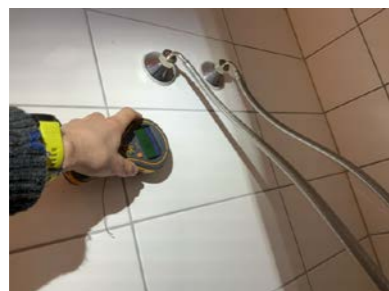
Enkle fuktsøk viste ingen unormale verdier.

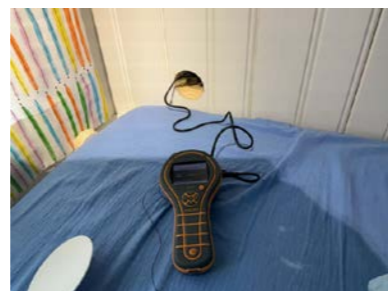
Hulltaking er foretatt i tilstøtende vegg mot dusj. Fuktmåling viste tørre verdier. Det er utført hulltaking over seng på tilstøtende soverom.

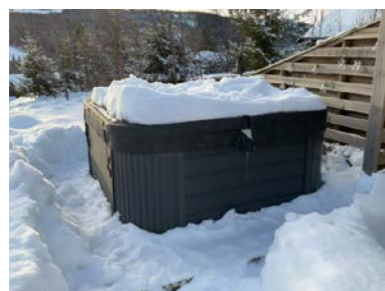
Jacuzzi på eiendommen. Installasjonen er ikke tilstandsvurdert.
