Ringsjøvegen 116, 2838 SNERTINGDAL

**Unik mulighet - sjelden hytte med  
særpreg, sjel og sjarm - offentlig  
vann/avløp - strøm - bilveg helt  
frem - nær vannet.**

Befaringsdato: 16.09.2025 Rapportdato: 16.09.2025 Oppdragsnr.: 20995-2183 Referansenummer: AR1717

Autorisert foretak: KonturTakst AS Sertifisert Takstingeniør: Thomas Sirirud

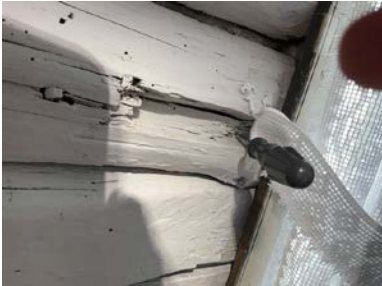
PUNKTER MED TILSTANDSGRAD 3 – STORE OG ALVORLIGE TILTAK:  
Utvendig > Veggkonstruksjon:  
Vurdering av avvik:  
• Det er påvist råteskader i veggkonstruksjonen. Store deler av konstruksjonen er skjult, eksakt tilstand kan ikke sjekkes uten bygningsmessige inngrep. Laftede vegger som er innkledd har vanligvis råteskader i større eller mindre grad. Siden vegger er innkledd og delvis utilgjengelig for inspeksjon, er det vanskelig å vurdere omfanget av eventuelle skader.  
Opplysning fra utførende håndverker: Alle stokker med omfattende råteskader ble skiftet under restaurering. Alle stokker ble vurdert, og gjenstående råteskader er på overflater eller i meddrag. Dette vil ikke svekke bæreevnen.

Det er registrert enkelte råteskader i opprinnelig tømmervegg. Forholdet gis tilstandsgrad 3, i henhold til NS3600.

Konsekvens/tiltak:  
• Andre tiltak:  
Det anbefales ytterligere undersøkelser. For å lukke avviket må det gjøres tiltak. Lokale tiltak kan forlenge levetiden til ytterveggen/kledningen. Behov for vedlikehold. Selv om materialene er godt tørket, vil en laftet bygning få setninger. Årsaken til setningene er at stokkene krymper ved uttørking og at trevirket blir trykt sammen. Når trevirket igjen opptar fuktighet, vil bygningen heve seg. Detaljer på råbygget og montering av innredninger må tillate endringer i høyden på lafteveggen.  
Kostnadsestimatet innebærer kun kostnaden til å foreta ytterligere undersøkelser, det er vanskelig å fastsette en nøyaktig utbedringskostnad før omfang og årsak er fullstendig kartlagt. Utbedring av avvik

vil sannsynligvis medføre høyere kostnader.  
Det er sannsynligvis ikke økonomisk rasjonelt eller nødvendig å utbedre råteskader tatt opplysninger fra håndverker i betraktning. Dersom skaden ikke svekker konstruksjonen, faren for ny oppfukting er liten og omkostningene ved utskifting er store, kan trevirke med råteskader beholdes.

Det er sannsynligvis ikke økonomisk rasjonelt eller nødvendig å utbedre råteskader tatt opplysninger fra håndverker i betraktning. Dersom skaden ikke svekker konstruksjonen, faren for ny oppfukning er liten og omkostningene ved utskifting er store, kan trevirke med råteskader beholdes.

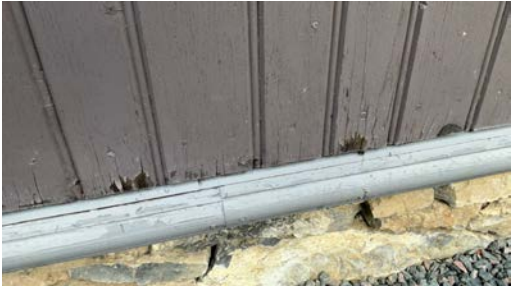
Værslitt kledning enkelte steder.

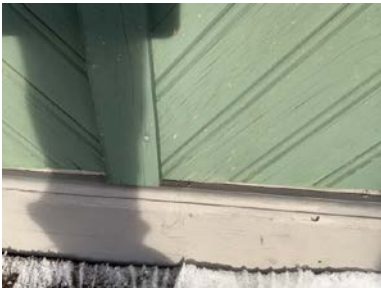
Behov for vedlikehold.

Konsekvensen av påviste avvik er for eksempel redusert brukstid.

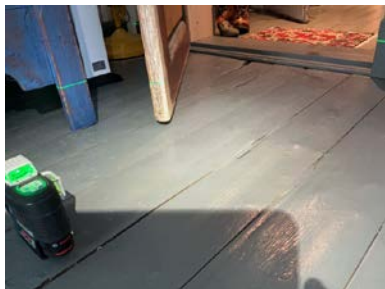
Innvendig > Etasjeskille/gulv mot grunn:  
Vurdering av avvik:  
• Målt høydeforskjell på mellom 10 - 20 mm innenfor en lengde på 2 meter. Tilstandsgrad 2 gis med bakgrunn i standardens krav til godkjente måleavvik. Knirk i gulv er registrert. Skjevheter i etasjeskiller er normalt tatt byggeåret og byggemåten i betraktning. Konstruksjonsstyrken er ikke vurdert, og det anbefales derfor ytterligere undersøkelser.

Det er gjenbrukt eldre type gulvbord, med ujevne overflater. Lokale skjevheter er derfor påregnelig.

For å lukke avviket må det gjøres tiltak. Det er ikke observert avvik som tilsier at man må påregne umiddelbare tiltak, men ettersom deler av konstruksjonen er lukket anbefaler jeg ytterligere undersøkelser.

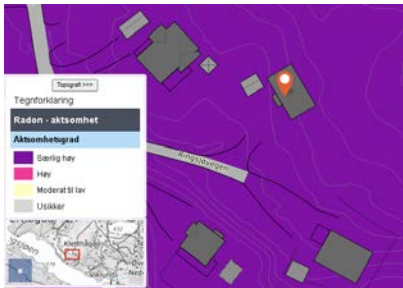
Bygningen ligger i et område som er definert med særlig høy aktsomhetsgrad i kartet.

- Det bør gjennomføres radonmålinger.

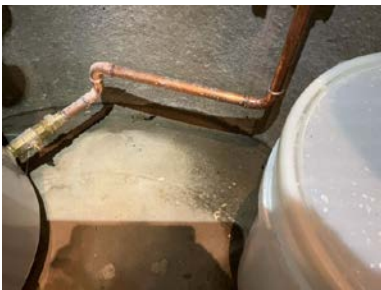
Synlig fukt på støpt gulv i teknisk brønn.

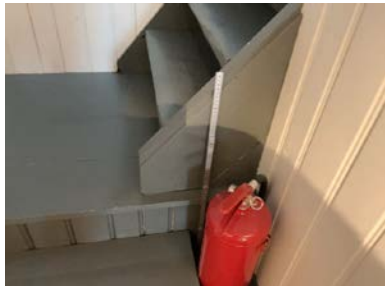
Innvendig > Innvendige trapper:  
Vurdering av avvik:  
• Det er ikke montert rekkverk.  
• Det mangler håndløper på vegg i trappeløpet.  
• Rekkverkshøyder er under dagens forskriftskrav til rekkverk i trapper.  
Bratt trapp. Trappen tilfredsstiller ikke dagens krav til trapp. Trappen til ikke måleverdig areal tilfredsstiller ikke personsikkerhet i forhold til bruk, se <https://www.dibk.no/regelverk/byggteknisk-forskrift-tek17/12/iii/12-14>.

Manglende rekkverk i deler av trapp. Forholdet gis tilstandsgrad 3.

Konsekvens/tiltak:  
• Andre tiltak:  
Konsekvensen for nevnte avvik kan være fallulykker, tiltak for å bedre sikkerheten anbefales.  
Kostnadsestimat må ses i sammenheng med manglende rekkverk.

Konsekvensen for nevnte avvik kan være fallulykker, tiltak for å bedre sikkerheten anbefales. Kostnadsestimat må ses i sammenheng med manglende rekkverk.
