Ringsjøvegen 116, 2838 SNERTINGDAL

Ny hytte til påske - unik hytte med sjel og sjarm -offentlig vann/avløp, strøm, veg frem -nær vannet og skiløype.

Befaringsdato: 16.09.2025 Rapportdato: 16.09.2025 Oppdragsnr.: 20995-2183 Referansenummer: AR1717

Autorisert foretak: KonturTakst AS Sertifisert Takstingeniør: Thomas Sirrud

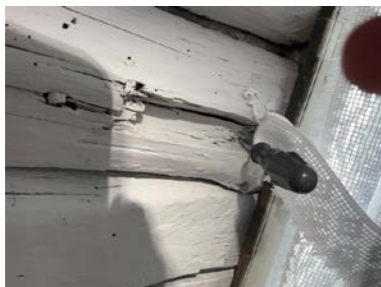
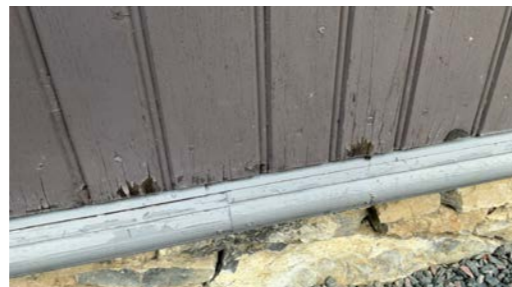
Det er registrert enkelte råteskader i opprinnelig tømmervegg. Forholdet Værslitt kledning enkelte steder. gis tilstandsgrad 3, i henhold til NS3600.

Det er sannsynligvis ikke økonomisk rasjonelt eller nødvendig å utbedre råteskader tatt opplysninger fra håndverker i betraktning. Dersom skaden ikke svekker konstruksjonen, faren for ny oppfuktning er liten og omkostningene ved utskifting er store, kan trevirke med råteskader beholdes.

Kostnadsestimat: 10 000 - 50 000

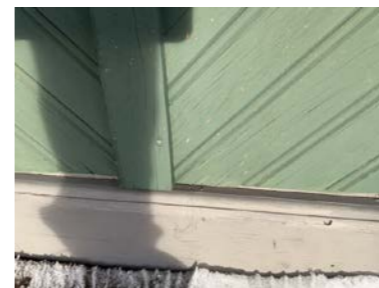
Behov for vedlikehold.

Konsekvensen av påviste avvik er for eksempel redusert brukstid.

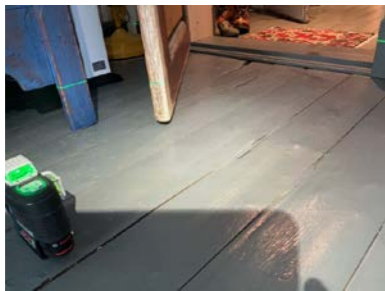
Det er gjenbrukt eldre type gulvbord, med ujevne overflater. Lokale skjevheter er derfor påregnelig.

For å lukke avviket må det gjøres tiltak. Det er ikke observert avvik som tilsier at man må påregne umiddelbare tiltak, men ettersom deler av konstruksjonen er lukket anbefaler jeg ytterligere undersøkelser.

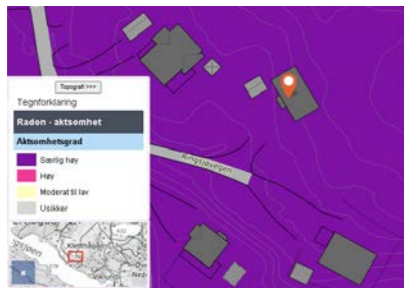
Bygningen ligger i et område som er definert med særlig høy aktsomhetsgrad i kartet.

- Det bør gjennomføres radonmålinger.

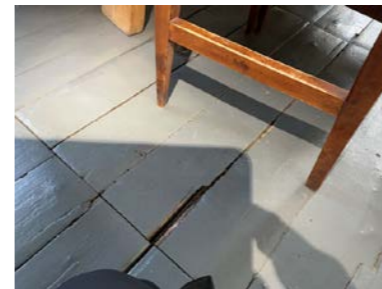
Luke i stue er fastskrudd.

Konstruksjonen bør kontrolleres jevnlig for å følge med på tilstanden.

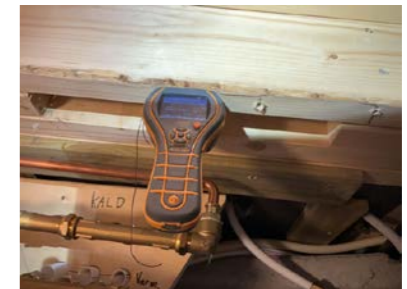
Enkel fuktmåling i etasjeskiller teknisk brønn viste tørre verdier.

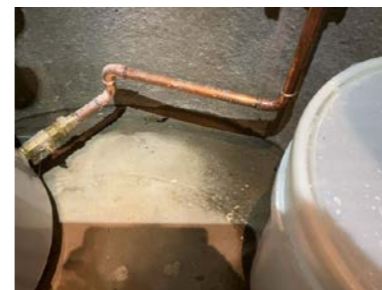
Synlig fukt på støpt gulv i teknisk brønn.

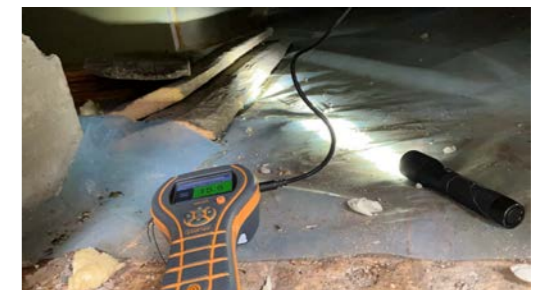
Fuktmåling i etasjeskiller i krypkjeller viste tørre verdier.

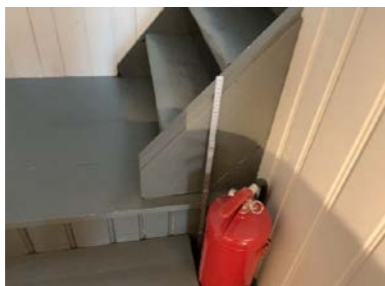
Konsekvensen for nevnte avvik kan være fallulykker, tiltak for å bedre sikkerheten anbefales. Kostnadsestimat må ses i sammenheng med manglende rekkverk.

Manglende rekkverk i deler av trapp. Forholdet gis tilstandsgrad 3.

Kostnadsestimat: Under 10 000

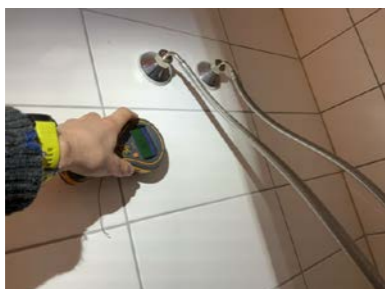
Enkle fuktsøk viste ingen unormale verdier.

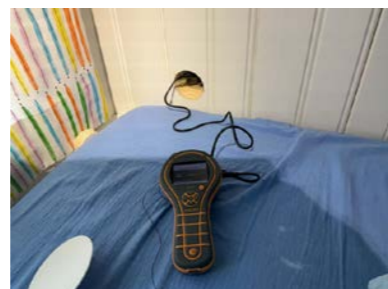
Hulltaking er foretatt i tilstøtende vegg mot dusj. Fuktmåling viste tørre verdier. Det er utført hulltaking over seng på tilstøtende soverom.

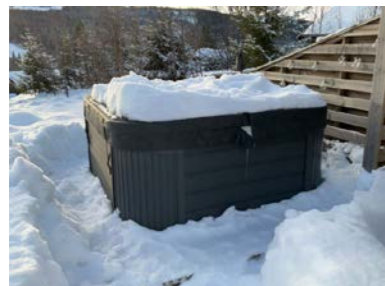
Jacuzzi på eiendommen. Installasjonen er ikke tilstandsvurdert.
