Jærveien 1176, 4375 HELLVIK

**Betydelig oppgradert  
kombinasjonslokale med  
boligdel og næringsdel.**

# Tilstandsrapport

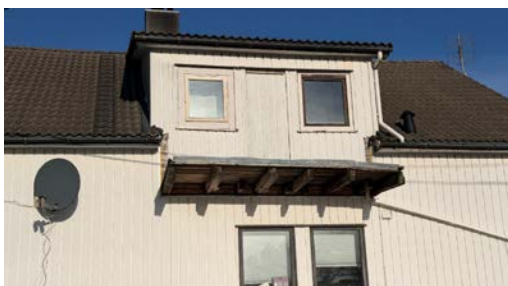
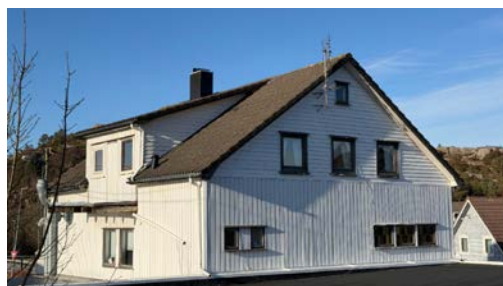
- Tidspunkt for utskiftning av takteking nærmer seg.
- Tidspunkt for utskiftning av undertak nærmer seg.
- Når takteking og undertak begynner å bli gamle, øker risikoen for lekkasjer, noe som kan føre til omfattende og kostbare reparasjoner av underliggende konstruksjoner dersom en ikke foretar tiltak på konstruksjonene før dette oppstår.

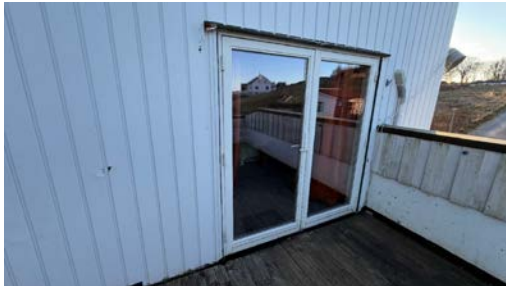
## **TG 3** Balkonger, terrasser og rom under balkonger

Balkong i antatt tre i betong, tekket med overliggende plating av terrassebord.

Mangelfull tetting i oppbrett mot yttervegg og rekkverk kan medføre fuktinntrengning og påfølgende skader i konstruksjonen. Råteskadet/slitt terrasseplating kan forverre fuktbelastningen, selv om lekkasjer ikke ble registrert på befaringsdagen

**Kostnadsestimat: 20 000 - 100 000**

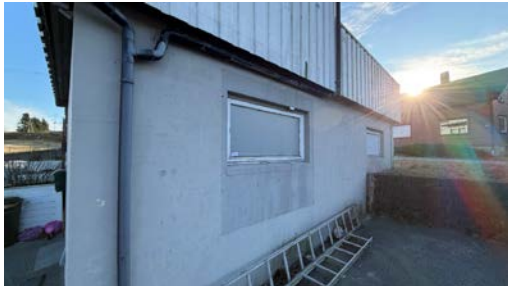
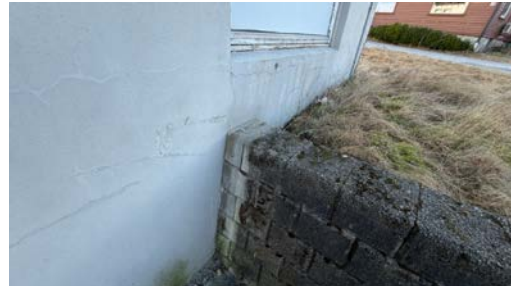
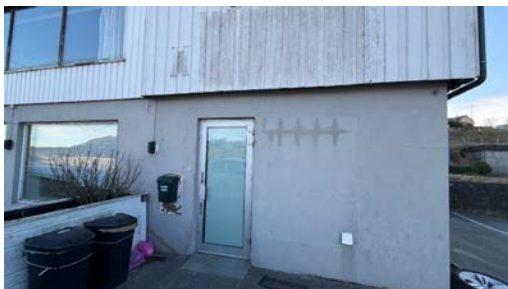
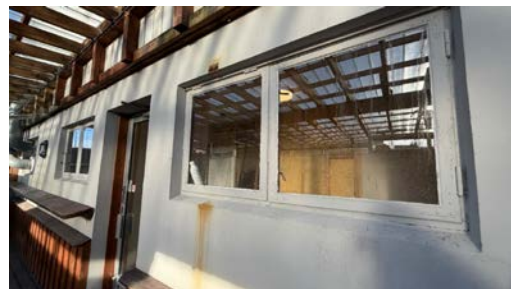
## TG 3 Terrenforhold

Terrengtet omkring boligen er stedvis flatt, deler av tomt faller inn mot grunnmur, dette øker fuktbelastninger på grunnmur/yttervegg,

Det observeres salt/kalk utslag på grunnmurens innside. Dette er en indikasjon på at drenering ikke fungerer som tiltenkt, og eller at det oppstår kondensering grunnet mangelfull ventilering.

Terrengets utforming med asfaltert gårdsrom, overbygget terrasseområde og stedvis hageanlegg kan påvirke overflateavrenning og fuktforhold rundt bygningen.
