Fintlandsmonan 20, 4440 TONSTAD

**Eiendom med fantastisk  
beliggenhet, stor tomt og bolig  
med mye potensiale**

Befaringsdato: 23.03.2026

Rapportdato: 30.03.2026

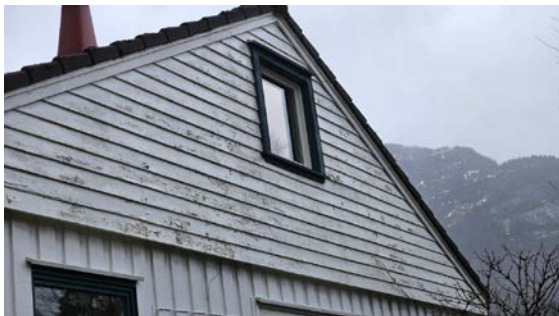
Bildet viser værslitt gavl mot vest.

Det er observert mykt treverk/råte.

Det anbefales utskifting av råteskadet kledning, overflater vaskes og overflatebehandles.

Det bør vurderes utskifting av kledning med etablering av korrekt luftet konstruksjon i henhold til dagens byggetekniske krav. Det bør samtidig foretas kontroll av underliggende konstruksjoner for eventuelle skjulte fuktskader.

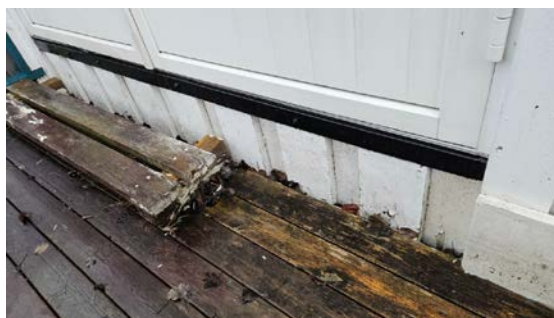
Kledningsbord under terrassedøren står utsatt for økt fukt-påkjenning.

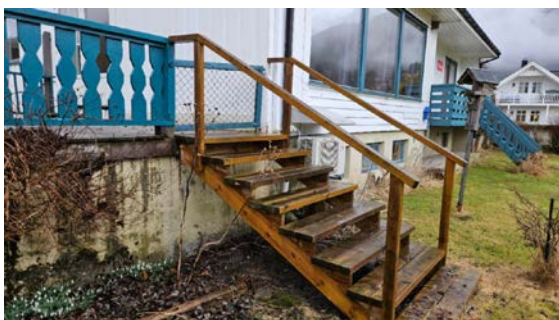
Bildet viser ett høyt opptrinn med enkelt trinn.

Nyere trapp med håndrekker.

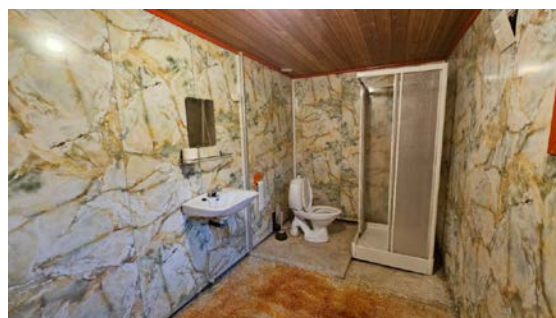
### KJELLER > BAD

- Våtrommet har behov for omfattende oppgraderinger. For å sikre en løsning som oppfyller gjeldende krav, bør tettesjikt, sluk og røropplegg oppgraderes og dokumenteres.
- Manglende oppgradering av våtrommet medfører høy risiko for at konstruksjonene ikke vil tåle vanlig bruk av vann eller lekkasjer. Dette kan føre til fuktskader på tilstøtende konstruksjoner.

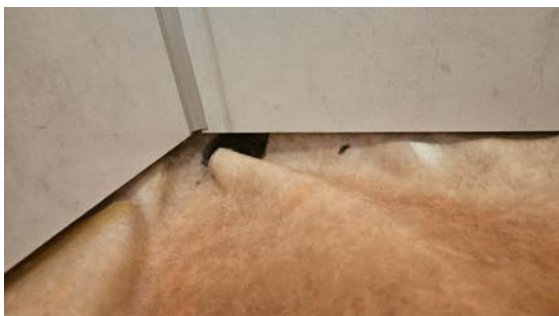
- Våtrommet må totalrenoveres. Alle forhold med tettesjikt, våtsone, sluk m.m. må dokumenteres.
- Manglende oppgradering av våtrommet medfører høy risiko for at konstruksjonene ikke vil tåle vanlig bruk av vann eller lekkasjer. Dette kan føre til fuktskader på tilstøtende konstruksjoner.

Skader på beleg.

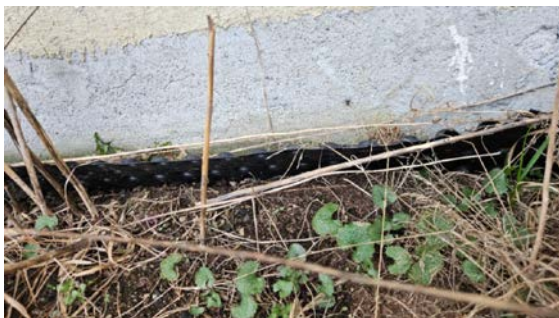
Potensielt behov for utskifting av drenering og fuktsikring.

Grunnmursplast uten topplist.

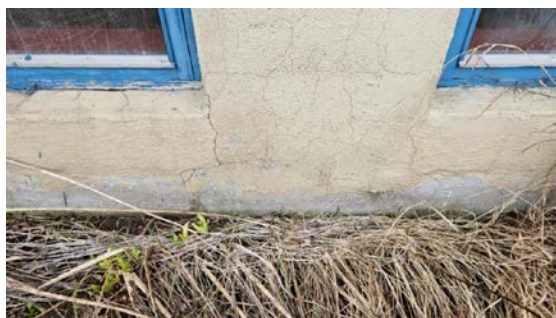
Fuktgjennomtrengning kan føre til fuktskader, muggsopp og dårlig innelivsklima i tilstøtende rom.

Eventuelle utbedringer kan bli kostnadskrevende, men sees i sammenheng med tiltak for drenering og fuktsikring.

Bilder viser eksempler på sprekker og riss.
