Huldrestien 3, 6511 KRISTIANSUND N

**Rekkehus med veranda, garasje og  
sentral beliggenhet.**

# Rekkehus med veranda, garasje og sentral beliggenhet.

Befaringsdato: 09.10.2025

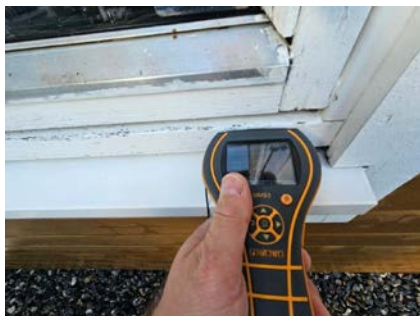
- Karmene i vinduer er slitte og det er sprekker i trevirket.

Stikkprøve av vindu viser forhøyet fuktnivå.

- Det må påregnes noe vedlikehold og at enkelte vinduer må skiftes ut.

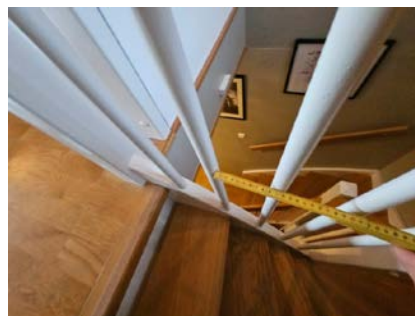
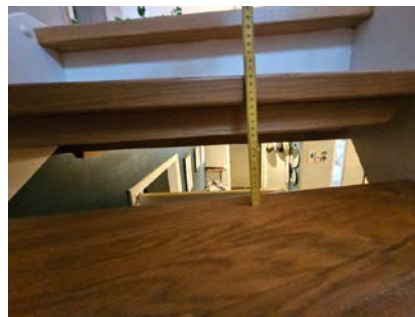
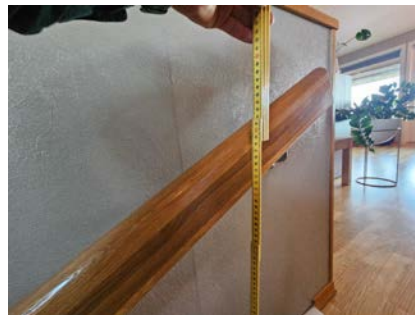
Pipen er ikke porettet (pusset) på mørkeloftet. Ved eventuell skade på det innvendige røykrøret vil det være fare for at røyk siver inn på mørkeloftet.

Det bør utføres poretting (pusning) av pipen på mørkeloftet for å hindre at røyk kan sive ut ved eventuell skade på røykrøret, noe som kan medføre brannfare og redusert brannsikkerhet.

Det anbefales også å undersøke om den skjeve plasseringen av øverste del av pipen på mørkeloftet har konstruksjonsmessige konsekvenser, for å unngå ytterligere skader eller svekkelse av pipens stabilitet.

- Rekkverkshøyde må endres for å tilfredsstille krav på byggemeldingstidspunktet.

Rekkverkshøyden bør økes for å tilfredsstille dagens forskriftskrav og redusere risikoen for fall og personskader. Lav rekkverkshøyde medfører økt fare for ulykker, spesielt for barn og eldre.

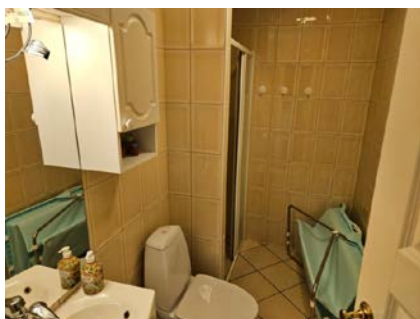
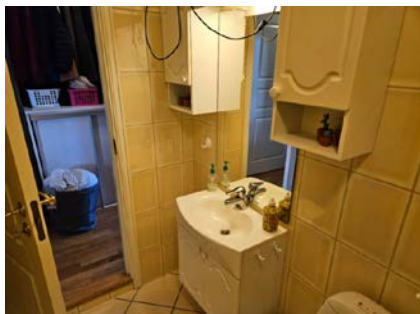
- Selv om bom eller hullyd ikke alltid er et umiddelbart problem, bør det overvåkes nøye før eventuell utvikling i sprekker i flisfuger e.l. oppstår. Dette må en foreta tiltak for, for å begrense utviklingen.

Bom under flisene kan føre til løse eller sprukne fliser. Avviket gir derfor grunnlag for at overflaten overvåkes jevnlig. Skal konstruksjonen få TG 0 eller 1 må avviket utbedres.

Avviket gir grunnlag for at konstruksjonen overvåkes jevnlig. Som minste tiltak er dørterskelen hevet for å ivareta anbefalingen om en høyde forskjell fra topp terskel til topp sluk på minimum 25 mm. Skal konstruksjonen oppnå TG 0 eller TG 1 må avviket utbedres.

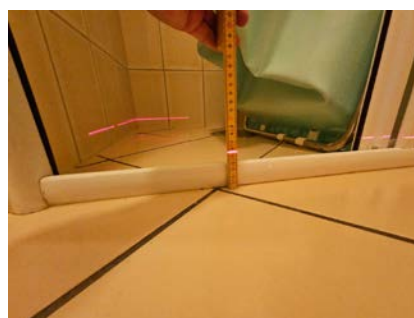
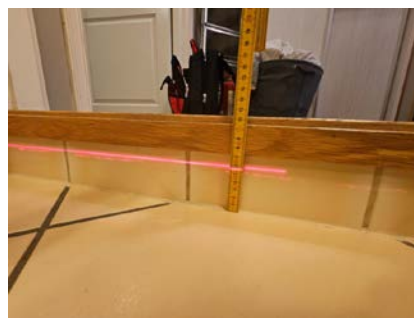
ETASJE 1. > BAD

- Det er mulighet for at det kan forekomme vannlekkasje på våtrommet hvor vann ikke vil gå til sluk.
- Det er påvist at noen fliser har bom (hulrom under).
- Det er påvist sprekker i fliser.

Dusjnisse er lukket i bunn og eventuelt lekkasjevann på gulv vil renne ut dørterskel, før det renner til sluk. Sprekk i flis.

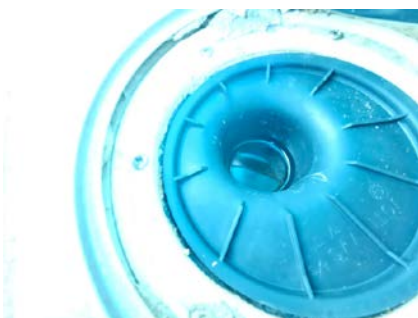
- Det er viktig å merke seg at levetiden til en membran varierer basert på kvalitet, installasjon og bruk. Eldre membraner kan bli sprø og sprekke opp, noe som fører til at de mister sin vanntettende funksjon. Dette kan resultere i vannlekkasjer gjennom vegger og gulv og fuktskader.

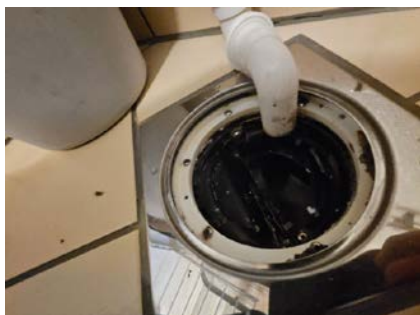
- Det er påvist avvik i fallforhold til sluk i forhold til krav i forskrift på byggetidspunktet.

- Det må gjøres nærmere undersøkelser. Manglende membran/tettesjikt medfører risiko for lekkasjer og fukt i konstruksjonen.
- Det er viktig å merke seg at levetiden til en membran varierer basert på kvalitet, installasjon og bruk. Eldre membraner kan bli sprø og sprekke opp, noe som fører til at de mister sin vanntettende funksjon. Dette kan resultere i vannlekkasjer gjennom vegger og gulv og fuktskader.

Avviket gir grunnlag for at konstruksjonen overvåkes jevnlig. Som minste tiltak er dørterskelen hevet for å ivareta anbefalingen om en høyde forskjell fra topp terskel til topp sluk på minimum 25 mm. Videre Skal konstruksjonen oppnå TG 0 eller TG 1 må avviket utbedres.

Det bør fremskaffes dokumentasjon på utført membran, eller det bør gjennomføres nærmere undersøkelser for å avklare membranens tilstand.

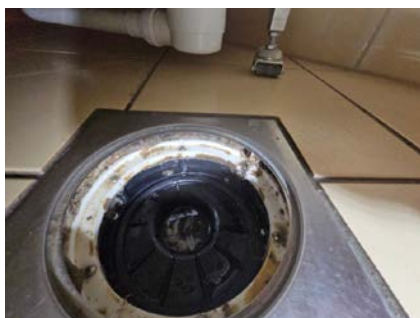
- Det er påvist avvik i fallforhold til sluk i forhold til krav i forskrift på byggetidspunktet.

- Det må gjøres nærmere undersøkelser.

Avviket gir grunnlag for at konstruksjonen overvåkes jevnlig. Som minste tiltak er dørterskelen hevet for å ivareta anbefalingen om en høyde forskjell fra topp terskel til topp sluk på minimum 25 mm. Videre er det installert dusjkabinett. Skal konstruksjonen oppnå TG 0 eller TG 1 må avviket utbedres.

Det bør innhentes dokumentasjon på utført membran. Manglende dokumentasjon medfører usikkerhet om utførelsen, noe som gir økt risiko for fuktskader og lekkasjer i konstruksjonen.
