Salgsobjekt: Enebolig
Eierform: Eiet
Byggeår: 1959 påbygd 1984
BRA-i/BRA Total 295/320 kvm
Tomtstr.: 1094.1 m²
Soverom: 3
Antall rom: 6
Gnr./bnr. Gnr. 3, bnr. 141
Oppdragsnr.: 1406240063

Befaringsdato: 02.10.2024

Tilstandsrapport

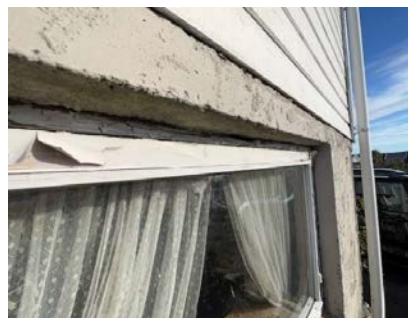
- Det er påvist avvik rundt innsettsdetaljer.
- Det er påvist noen glassruter som er punktert eller sprukne.
- Det er påvist vinduer med fukt/råteskader.
- Karmene i vinduer er slitte og det er sprekker i trevirket.

Råteskader i vinduer og glasslister.

Slitasje på vinduer.

Råteskade i vinduer.

- Vinduer med punkterte/sprukne glass må påregnes skiftes ut, enten hele vinduet eller kun selve glassene.
- Det må påregnes noe vedlikehold og at enkelte vinduer må skiftes ut.
- Vinduer med råteskader må erstattes med nye.

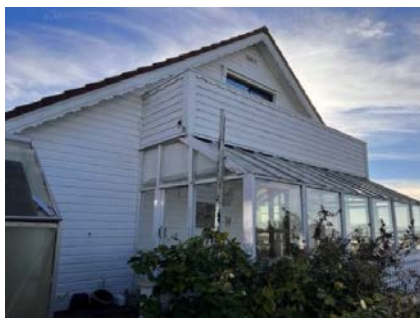
Slitasje på innglasset terrasse.

Det må regnes med vedlikehold/Oppussing av innglasset terrasse

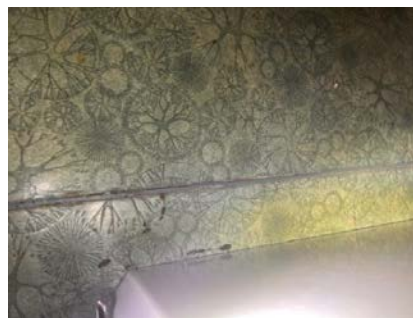
- Det er påvist at gulvoverflaten har sprekker.
- Det ble påvist svikt i sveise skjøt til gulv belegg.

Svikt i sveiseskjøt til gulvbelegg.

- Overflater må utbedres eller skiftes.
