Flaggspettvegen 14 B, 2406 ELVERUM

**Lys og pen 3-roms selveierleilighet  
fra 2011 med god standard.  
Solrik sydvestvendt balkong.  
Carport med lader og bod!**

## 6. Hovedrapport

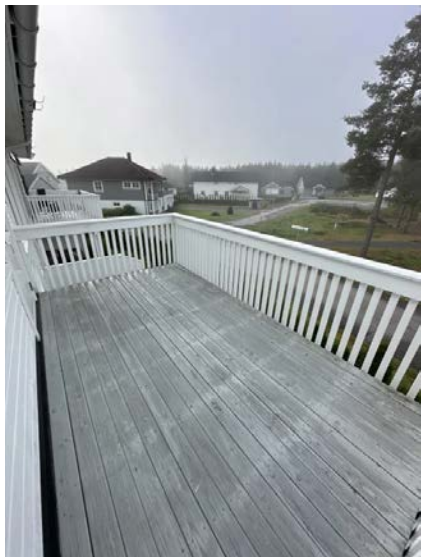
### 6.1 Balkong, terrasse, platting

| Type | Balkong |
|---|---|
| Eier opplyser om vann fra balkong til veranda i leiligheten under etter kraftig regnvær, kan skyldes at tekkingen på balkong ikke er tett. Evt. utbedring følges opp og utføres av borettslaget. | |

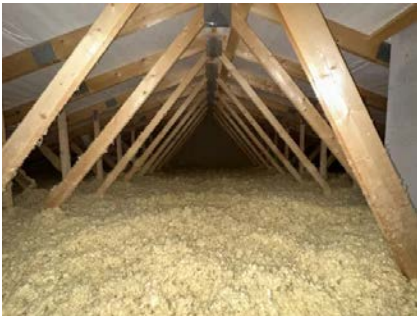
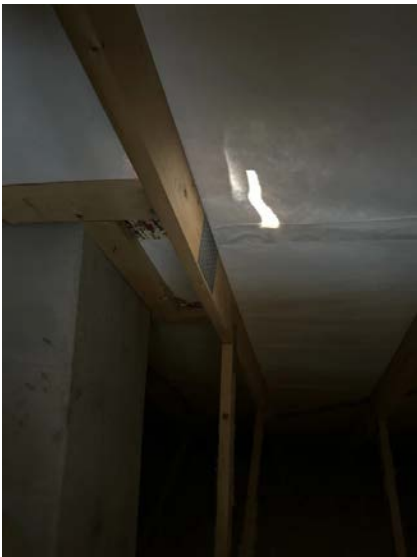
## 6.3 Loft (konstruksjonsoppbygging)

Det registreres lysinnslipp ved undertak/pipegjennomføring som indikerer utetthet i tekking. Ingen fukt/lekkasje registrert på befaringsdagen.

Utbedring av tekking/tetting ved pipe for å hindre fuktinntrengning. Anbefaler ytterligere undersøkelser.

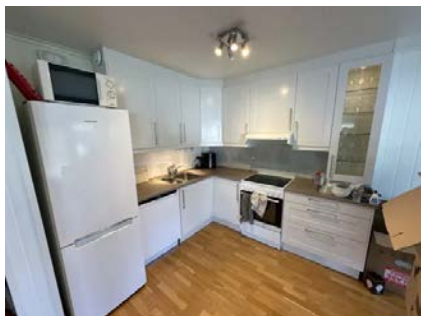
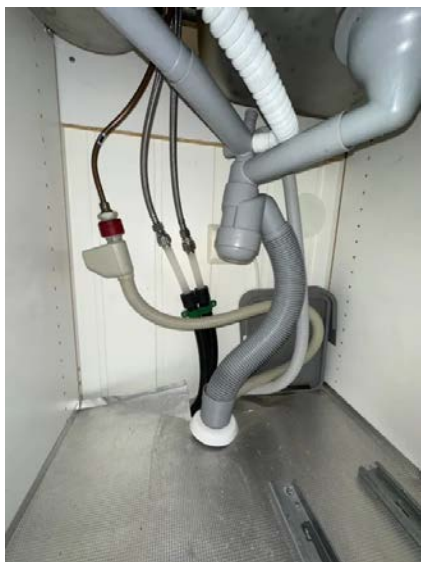
## 6.6 Kjøkken

Det registreres stedvis svelling på fronter og skrog.

Det er ikke påvist tegn på at det er montert lekkasjedeteksjon ved oppvaskmaskin/oppvaskkum eller komfyrvakt, dette er et krav på kjøkkenet utifra alder.

For å lukke avviket, monter lekkasjevakt med automatisk stengeventil under kjøkkenbenk, nær oppvaskkum og oppvaskmaskin.

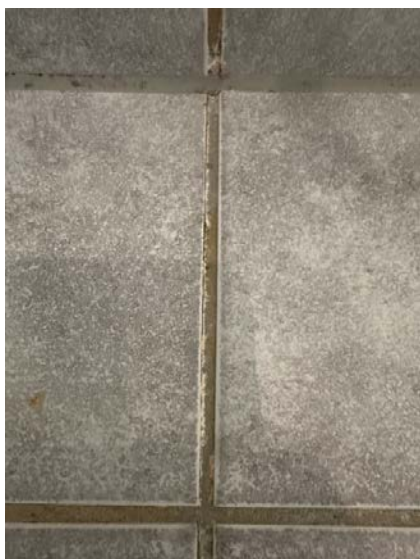
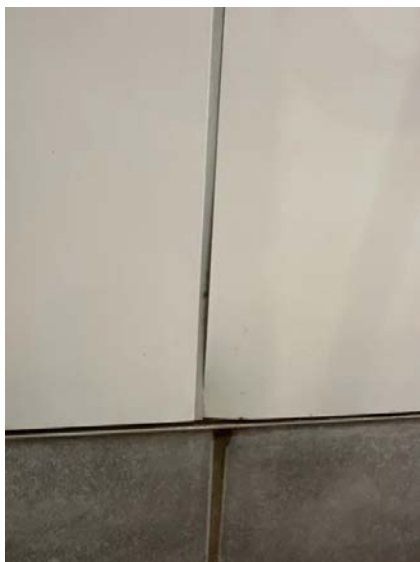
## 6.13 Våtrom: Bad

Det ble registrert «bom» i gulvfliser ved døråpning. «Bom» kan blant annet oppstå visst det ikke er påført tilstrekkelig med flislim eller at flisa har mistet vedheft til underlaget. Mindre sprekk i flisfuge i dusjsonen.

Er det registrert riss, sprekker i fuger, bom (hulrom) under flis? Ja

Er det påvist tegn på sopp/råteskader/fuktskader på overflater eller skadedyr? Ja

Misfarget fugemasse i overgang gulv/ vegg bør utbedres

Det anbefales å installere et dusjkabinett for å begrense overflater for belastning med fritt vann.

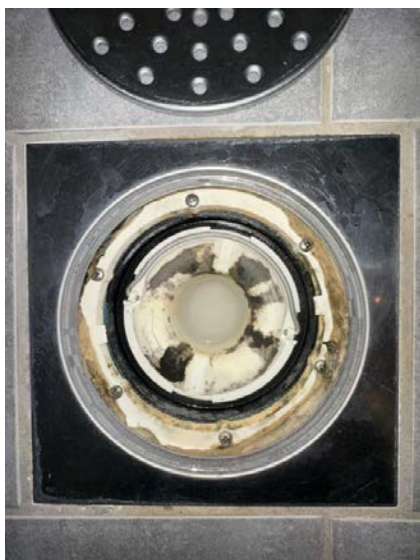
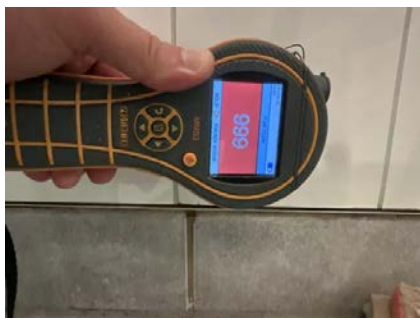
#### Membran, tettesjikt og sluk

Det påvist manglende/ slitt silikon ved bunnlist under enkelte baderomsplater, medfører at platene trekker fukt.

Mer enn halvparten av forventet brukstid er passert på membranløsningen.

Utbedring/utskiftning av silikonfuge under baderomsplater må påregnes.
