Fiolvegen 4, 4365 NÆRBØ

**Enebolig med romslig tomt(ca.
1036 kvm)| Pent opparbeidet hage|
Sentral beliggenhet.**

Salgsobjekt: Enebolig
Eierform: Eiet
Byggeår: 1971
BRA-i/BRA Total 182/211 kvm
Tomtstr.: 1036 m²
Soverom: 1(3)
Gnr./bnr. Gnr. 26, bnr. 359
Oppdragsnr.: 1403250076

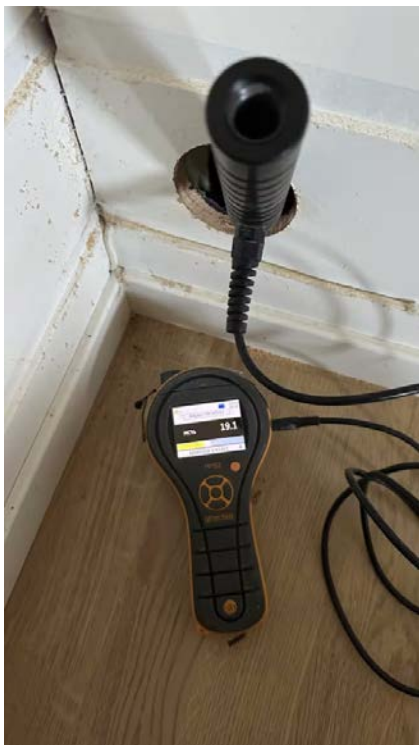
6.3 Rom under terreng

Det registreres salt/kalk utslag på grunnmurens synlig innside. Dette kan tilbakeføres til mangler tilknyttet drenering/fuksikring, og eller kondensering som følge av mangelfull ventilering.

| Er det symptomer på fuktskade? (se etter skader og foreta fuktmåling) | Ja |

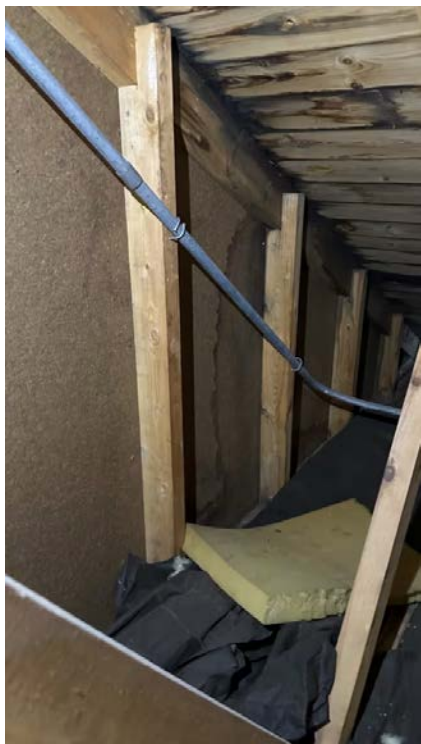
6.8 Takkonstruksjon

Registrert fukt/nedbrytning i overgang tak/vegg på loft mot sør/øst. Variable fuktverdier.
Ingen registrert fukt ved måling i underliggende vegg/himling på bad.

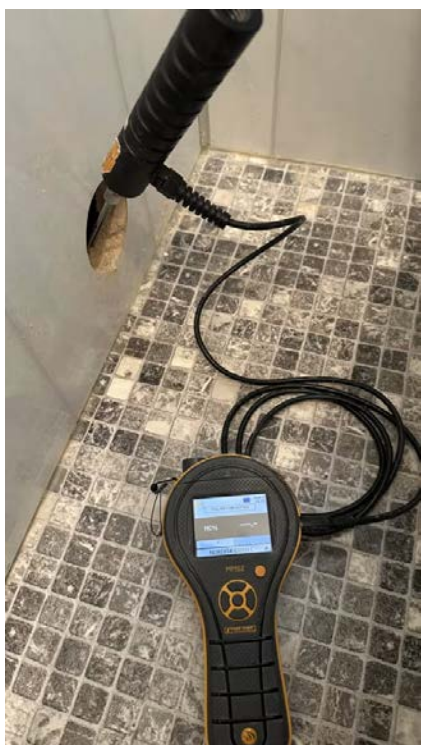
6.20 Våtrom: 1. etasje - Bad/vaskerom - 2021

Overflate i normal stand iht. alder.
Normal tid før utskifting av våtrom, vinylbelegg er 10 - 30 år.
Normal tid før utskifting av våtrom, baderoms panel er 10 - 20 år.
Merknader:
-Gulvet har fall til sluk, men dette er mindre enn referansenivået. Kan føre til skade på sideliggende rom ved lekkasje utenfor dusjnisen.
Høydeforskjell mellom topp sluk til avslutning av membran ved dør er under 25mm.
Oppbrett av membran ved dør er mindre enn 15 mm.
-Noe mindre vannansamling omliggende slukrist ved spyling.
-Vindu står i våtsone, økt fuktbelastning på treverket.

Heve terskel/membran i dør til gang, eventuelt montere waterguard.
Badet fungerer med dagens tilstand, men på grunn av påviste forhold anbefales montert et dusjkabinett for å unngå ytterligere fuktbelastning i vindu.

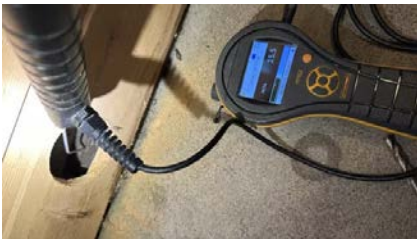
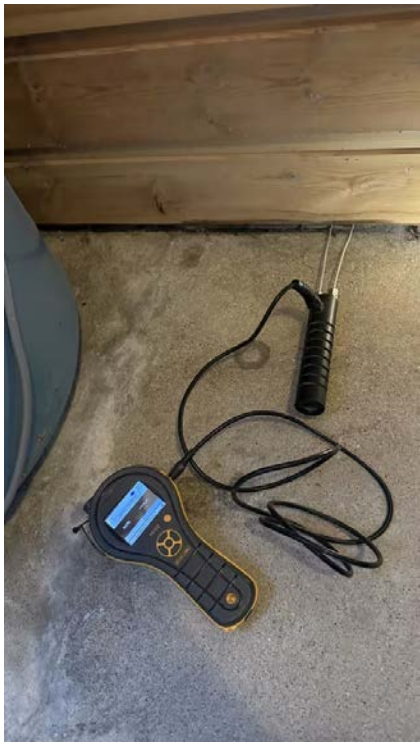
6.21 Våtrom: Kjeller - Bad - 1989

Det er behov for totalrenovering av våtrommet!

| Er det foretatt hulltaking fra tilstøtende rom? | Ja |
| Er det registrert fukt eller andre skader ved hulltaking? | Ja |

TG-3
