# Hyttetun med idyllisk beliggenhet i naturskjønne omgivelser, ca. 950 moh.

I Liastølvegen 64 kan du finne roen og nyte stillheten og det gode liv til fjells!

# Tilstandsrapport

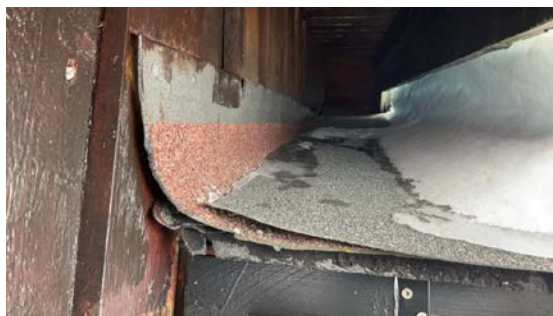
Flere lag av tekkning ikke tilstrekkelig innfesting eller overgang vegg

Taktekkingen og undertaket bør skiftes for å unngå lekkasjer og påfølgende skader på underliggende konstruksjoner. Vindskiene bør også utbedres / skiftes for å hindre videre skadeutvikling.

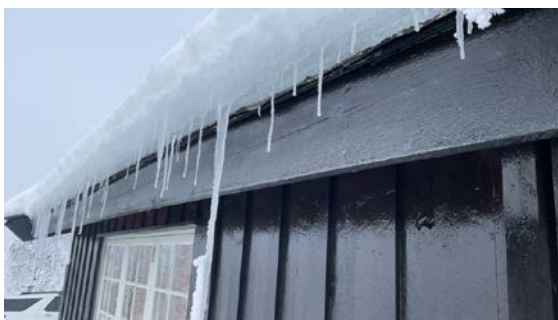
Manglende takrenner, kondens på konstruksjon og fare for fuktinnslag

Det bør etableres forkantbeslag og takrenner for å sikre tilfredsstillende bortledning av takvann vekk fra bygningskroppen, samt montere snøfanger i gangsonen.

Manglende tiltak kan føre til vannskader på grunnmur og fasade.

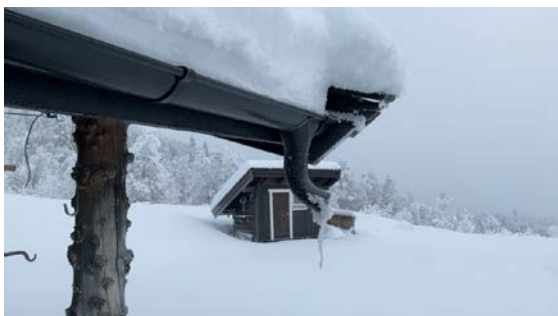
Manglende bortledning av takvann

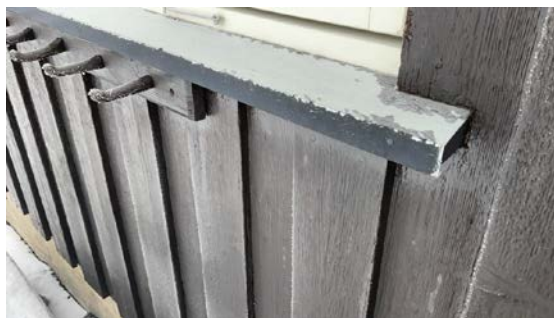
Vedlikeholdsbehov av vannbrett

Det bør foretas en gjennomgang av områder med glipper i lusing/musetetting for å tette åpninger og hindre inntrenging av skadedyr, ukjent tilstand i lukkede konstruksjon og måp hensyntas.

Videre bør det vurderes etterisolering og etablering av bedre lufting for å redusere risikoen for varmetap og fuktskader i konstruksjonen.

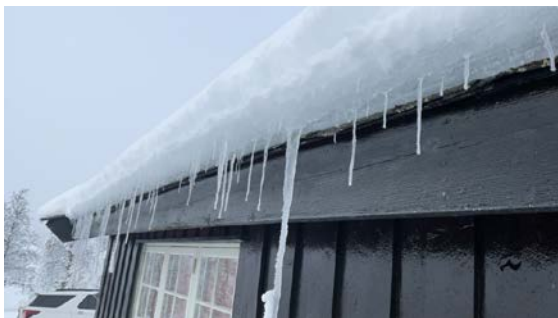
Det er registrert synlige fuktskjolder på enkelte sperrer og i himlingen. Fra utvendig takfot ble det observert is, noe som indikerer kondensproblematikk i konstruksjonen.

Is og kondens på takkonstruksjonen

Konsekvens/tiltak: Det bør etableres bedre isolering og lufting av takkonstruksjonen for å redusere risikoen for kondens, isdannelse og fuktskader.

Manglende utbedring kan føre til økt risiko for fuktskader, redusert levetid på konstruksjonen og ytterligere skade.

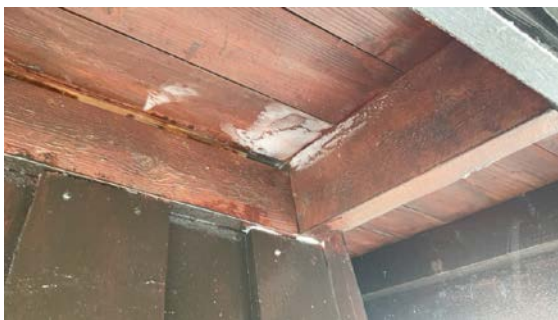
Luftlekkasje fra takkonstruksjon

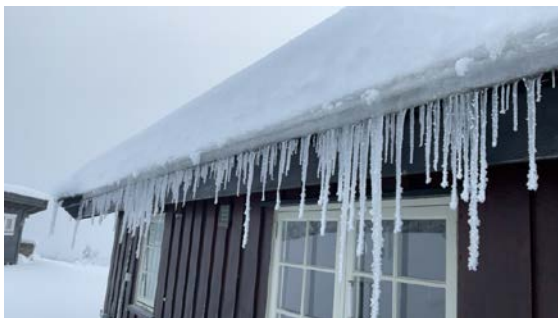
Is/kondens på begge sider av konstruksjonen

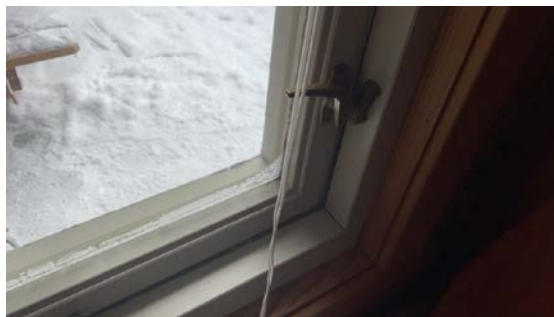
Vindu tar i karm

Vinduer som er vanskelige å åpne/lukke må justeres/utbedres for å sikre god funksjon og brukervennlighet. Men årsaksammenheng er setninger/skjevheter i bygning der tiltak av oppretting/fundamentering som er om, talt i annet punkt må utbedres før tiltak/justering av vindu. Det er fare for skade på vinduer om ikke tiltak foretas.

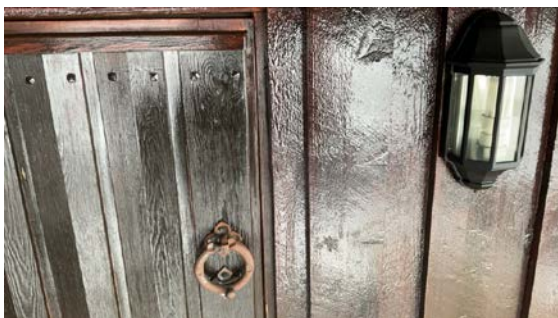
Skjevheter i dør mellom dørblad/karm der utettheter/luftlekkasjer i overgang

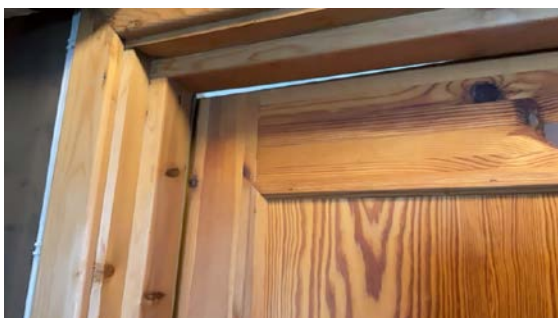
Utettheter mellom dørblad og karm

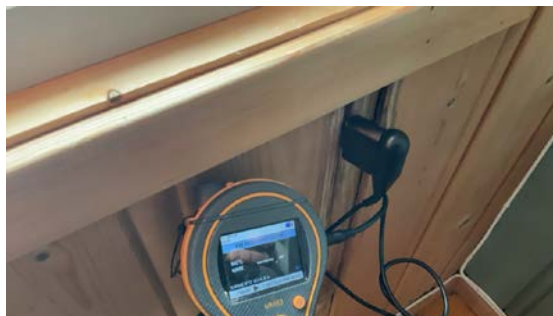
Fuktskjolder på vegg ved vindu, ved fuktmåletaking var det ikke fuktutslag

Fuktskjolder i himling, vegg og rundt pipestamme bør følges opp med ytterligere undersøkelser for å avdekke eventuelle skjulte fuktskader, selv om det ikke ble målt fukt ved befaring.

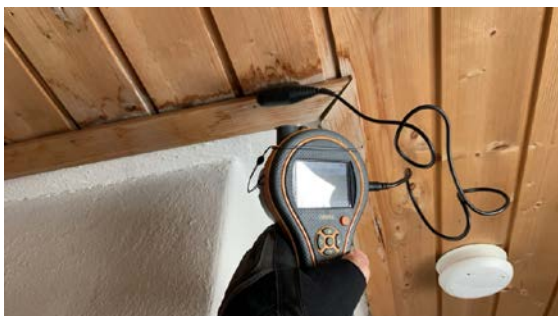
Fuktskjolder i himling ved pipestamme, ved fuktmåletaking var det ikke fuktutslag

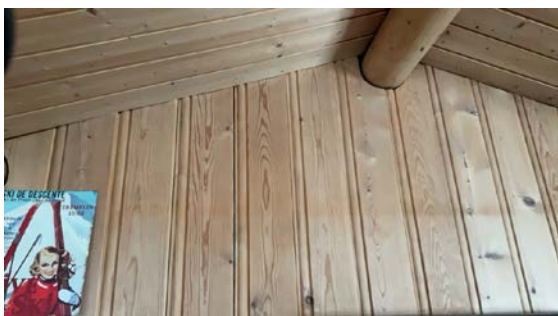
Glippe i skjøt not/fjør på trepanel vegg og synlig skjøtet kledning, glipper rundt åsgjennomføringer

Glipper i skjøter og rundt åsgjennomføringer bør tettes for å forhindre trekk, varmetap og mulig inntrenging av skadedyr.

Spor etter mus/smågnagere må undersøkes nærmere, og nødvendige tiltak bør iverksettes for å hindre videre inntrenging og skade på konstruksjonen. Tilstanden til lukkede konstruksjoner er ukjent, noe som gir økt risiko for skjulte skader.

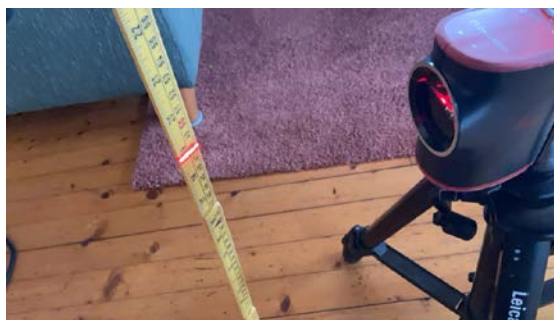
Målt høydeforskjell på over 20 mm innenfor en lengde på 2 meter. Tilstandsgrad 3 gis med bakgrunn i standardens krav til godkjente måleavvik. Målt høydeforskjell på over 30 mm gjennom hele rommet. Tilstandsgrad 3 gis med bakgrunn i standardens krav til godkjente måleavvik. Det store skjevheter i bygning der setninger fra grunnforhold/fundamenteringsmetode har forplanetet seg videre til bygning med bla. er glipper mellom gulv/gulvlist stedvis og glipper på delevegger overgang himling, samt setning/press på gulv mot peis.

Målt høyde utfra laser er 48 cm

Dersom skjevhetene ikke utbedres, kan dette medføre økt risiko for ytterligere setninger, konstruksjonsskader, samt problemer med bruk og innredning av rommene.

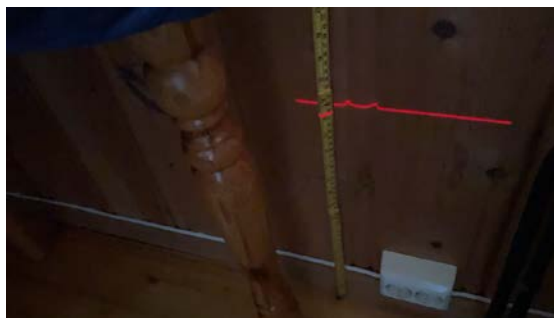
Målt høyde på 38 cm, avvik på 10 cm i rommet

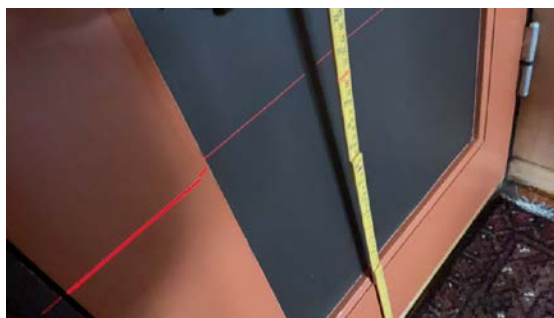
Høyde på 51 cm, avvik mellom 13 cm og 10 cm utfra middelhøyde

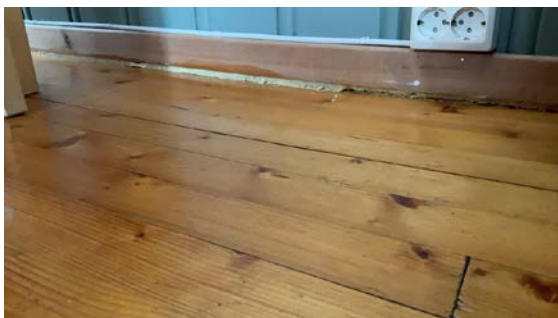
Glipper mellom gulv og gulvlist

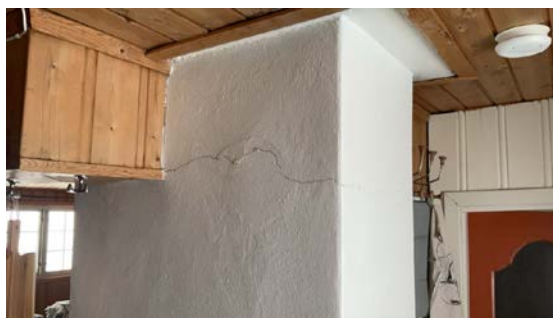
Det er påvist sprekker og/eller riss i pipe. Ildfast plate mangler på gulvet under sotluke/feieluke på pipe. Mer enn halvparten av forventet brukstid er passert på pipe.

Sprekk i pipe

Sprekk i pipe må utbedres for å hindre røyk- og branngjennomgang, samt sikre trygg bruk av ildstedet og årsak er setning i bygg som må hensyntas.

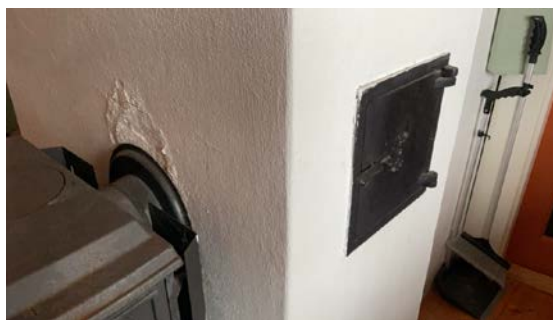
Ovnør og sotluke er plassert i lik høyde

forskriftskrav, for å sikre korrekt trekk og redusere risiko for røyklekkasje.

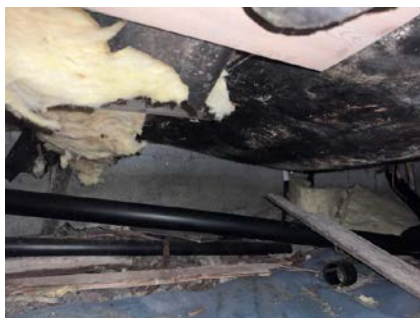
Det er ikke adkomst til deler av krypkjelleren. Krypkjeller er kun vurdert i tilgjengelige deler. Krypkjeller regnes for å være en risikokonstruksjon som er utsatt for fukt- og råteskader i bunnsvill, trebjelkelaget og andre tilstøtende konstruksjoner, på grunn av fuktighet fra grunnen og kondensering ved temperaturskjeller. Selv om det ikke er avdekket tegn på skader, betyr ikke dette nødvendigvis at det ikke foreligger skader i eller i forbindelse med krypkjelleren. Det er påvist skader på konstruksjoner i krypkjeller som er forårsaket av råte eller sopp. Det er registrert symptomer på og er mistanke om skader på konstruksjoner i krypkjelleren. Fra luke i gulv på kjøkken ble det registrert manglende stubbeloft som var råten å lå på bakken og åpen isolasjon, synlig lå deler av isolasjon og stubbeloft nede på terreng der det var fukt i konstruksjonen. Det er råteskader i nedre del av bærekonstruksjonen og bør kontrolleres vegger/bunnsvill. Anbefaler nærmere undersøkelse og tiltak der avvik i omfang kan avdekkes. Som følge av skjevheter i gulvkonstruksjon bør gulvkonstruksjon i sin helhet renoveres. Under befaring ble det registrert mus/skadedyr i konstruksjonen og skader i gulvkonstruksjon, der kontroll av øvrige konstruksjoner i bygning bør foretas.

Skader i kryprom og gulvkonstruksjon

Konsekvens/tiltak: Det bør gjennomføres en grundig undersøkelse av krypkjelleren og tilstøtende konstruksjoner for å kartlegge omfanget av skader.

Manglende utbedring kan føre til ytterligere skadeutvikling, svekket bæreevne, økt risiko for sopp- og råteangrep, samt skadedyrproblematikk.

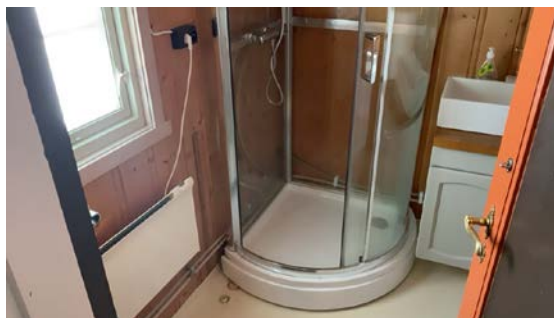
Manglende tettesjikt på vegg som omhandler våtsoner

- Våtrommet har behov for omfattende oppgraderinger. For å sikre en løsning som oppfyller gjeldende krav, bør tettesjikt, sluk og røropplegg oppgraderes og dokumenteres.
- Manglende oppgradering av våtrommet medfører høy risiko for at konstruksjonene ikke vil tåle vanlig bruk av vann eller lekkasjer. Selv om det er dusjkabinett, er det fortsatt en betydelig risiko for at våtrommets konstruksjoner ikke tåler lekkasjer. Dette kan føre til fuktskader på tilstøtende konstruksjoner.

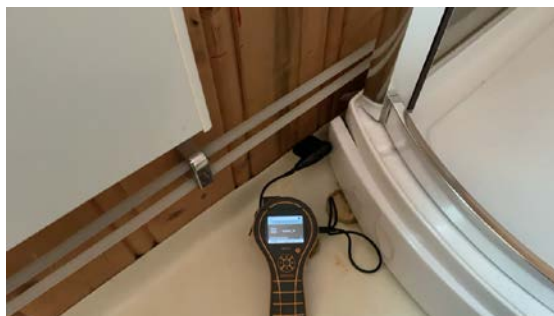
Fuktmåletaking av vegg med trepanel ble det ikke registrert fuktslag med bruk av stikkpinner på 1 cm

Konstruksjoner må kontrolleres ved renovering av våtrom.

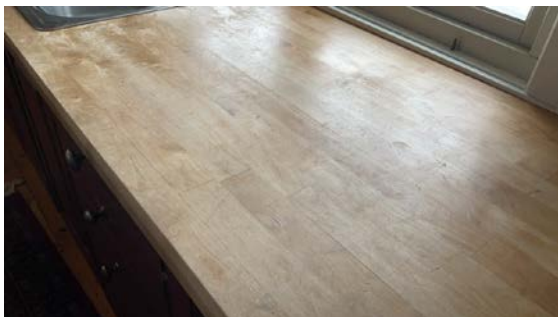
Slitasje på benkeplate, anbefales vedlikehold

- Påviste skader må utbedres.

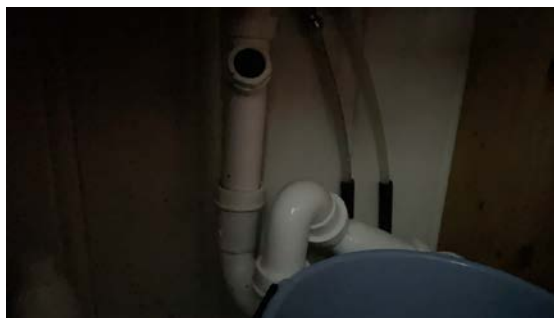
Vannrør er registrert montert åpent mot yttervegg. Dette medfører økt risiko for frost, og det anbefales å kontrollere isolasjon og varmetiltak for å redusere faren, vann må avstenges ved avreise og påsees tilstrekkelig varme i hytte for å unngå frost.

Etablert mot yttervegg

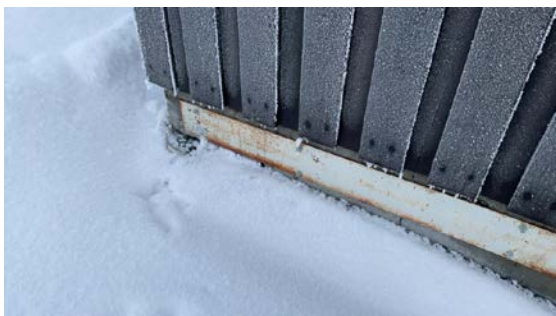
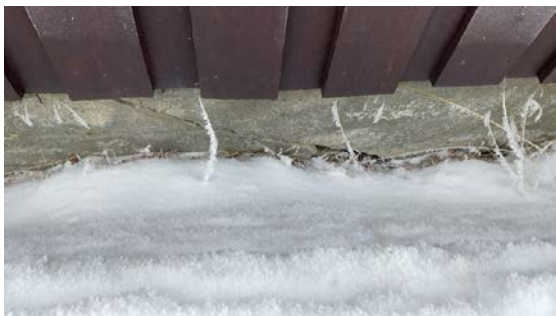
Det er registrert setningsskader/store riss/sprekker. Påbegynt oppretting og forstøtning er observert, men arbeidet er ikke slutført. Det må påregnes behov for ny mur på store deler av bygningen, og nærmere undersøkelse bør foretas og utbedring samt kontroll av tiltak på påbegynte arbeid.

Fundamentet er plassert direkte på terreng, noe som var vanlig på oppføringstidspunktet. Dette regnes som en risikokonstruksjon med hensyn til fuktpåkjenninger og bevegelser fra tele og setninger i grunnen. Slike forhold kan føre til skjevheter og skader på bygningen, slik det er registrert her.

Manglende utbedring kan medføre økte skjevheter, ytterligere sprekker og skader på bygningen, samt redusert stabilitet og levetid for konstruksjonen.
