Tinngata 72G, 3660 RJUKAN

**Rekkehus med trivelig og usjenert  
hage - Attraktiv beliggenhet på  
Tveito - Alt på én flate**

# Tilstandsrapport

Befaringsdato: 05.06.2025      Rapportdato: 05.09.2025      Oppdragsnr.: 19974-1581      Referansenummer: LM2686  
Autorisert foretak: Din Taksering AS      Vår ref:

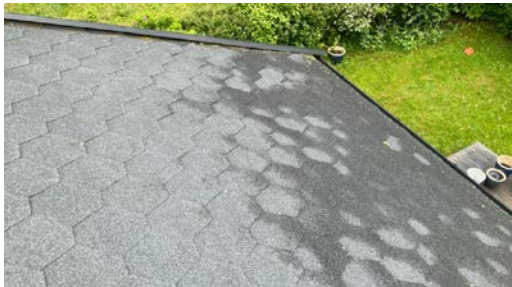
**Vurdering av avvik:**  
• Mer enn halvparten av forventet brukstid er passert på taktekkingen.  
• Mer enn halvparten av forventet brukstid er passert på undertak.

Det er 2 forskjellige fargenyanser på shingle.

Tak tekket med shingel

**Konsekvens/tiltak**  
• Tidspunkt for utskiftning av undertak nærmer seg.  
• Tidspunkt for utskiftning av taktekking nærmer seg.

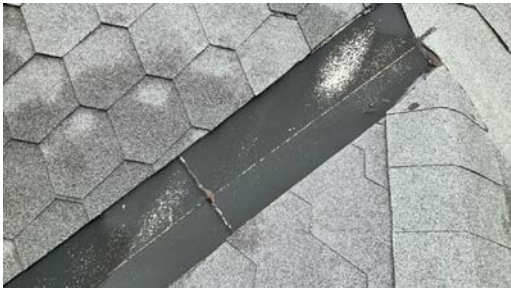
Noe manglende overflatebehandling på beslag i gradrenner.

Beslag som flasser, bør males med maling tilpasset formålet. Dette vil forlenge levetiden på beslagene.

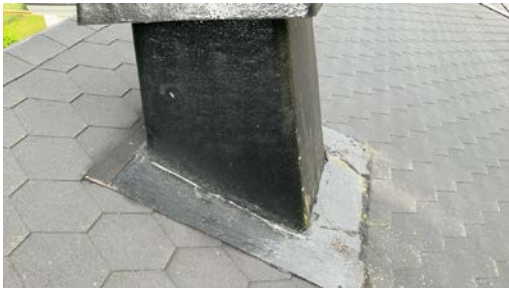
Luftehatt i glassfiber.

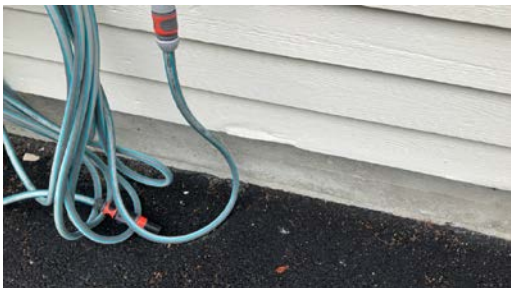
- Det er ingen eller liten lufting i nedre kant av kledning mot grunnmur.
- Det er påvist spredte råteskader i bordkledningen.

Noe råde i nederste bord ved vannkran.

- Råteskadet trekledning må skiftes ut.
- Råteskader i bordkledningen kan fortsette å utvikle seg både i tilliggende bordkledning og til bakenforliggende veggkonstruksjon, dersom en ikke foretar tiltak.
- Uten tilstrekkelig lufting bak bordkledningen kan fuktighet som trenger inn bak bordene eller gjennom veggen innenfra ikke tørke opp. Dette skaper ideelle forhold for råtesopp og muggvekst.

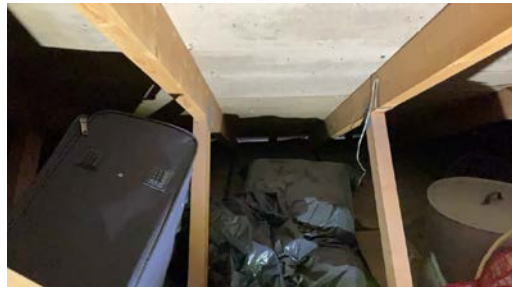
Noe merker etter kondens på undertak i spon

- Lufting/ventilering bør forbedres.

Dersom det blir fukt i innvendig tak, må tiltak iverksettes.

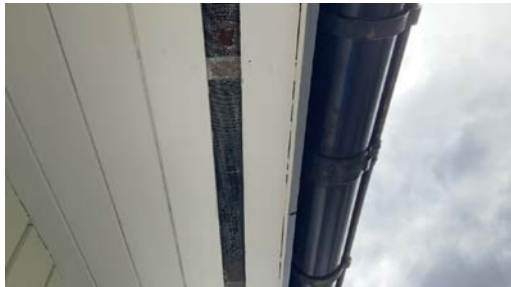
Lufting i gesimser.

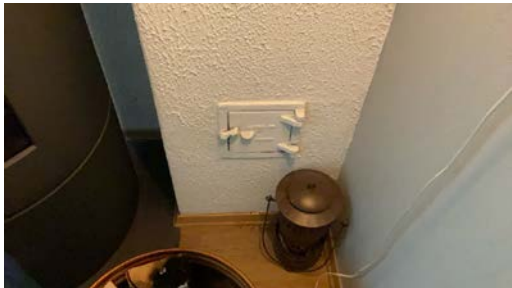
Sotluke for nærme treverk.

Siden sotluke/feieluke står nærmere enn 30cm fra brennbart anbefales det å montere en brannstein tilpasset formålet bak luke. Dette for å redusere faren for brann.

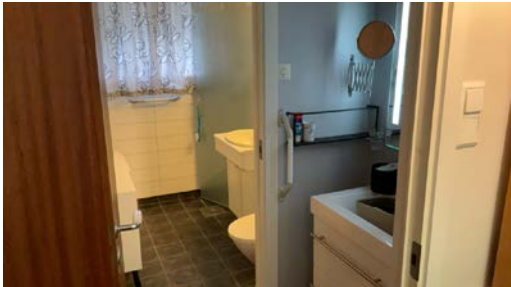
Bad.

- Det er vindu/dør med ikke fuktbestandige materialer i våtsonen (ved vask, dusj, badekar, osv.), løsningen eller byggematerialet er uegnet.
- Våtromsplater er ikke montert fagmessig.

- Dersom våtromsplatene ikke er montert fagmessig, kan dette medføre utettheter som øker risikoen for fuktinntrengning bak platene. Over tid kan dette føre til oppfukting av tilstøtende konstruksjoner, noe som kan resultere i råteskader, muggvekst og eventuelle lekkasjer.
- Uegnede materialer må fuktbeskyttes/utskiftes.

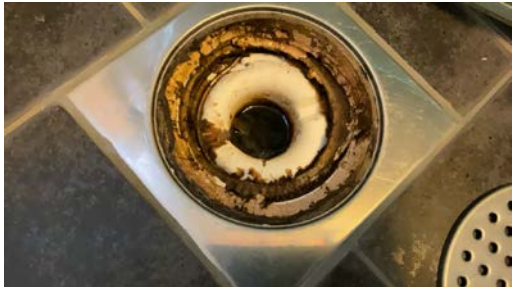
- Det er påvist at flisfuger har riss/sprekker.
- Det er påvist avvik i fallforhold til sluk i forhold til krav i forskrift på byggetidspunktet.

- Slike riss/sprekker kan indikere bakenforliggende fuktskader, og konstruksjonen bør observeres jevnlig for å vurdere utvikling.
- Til tross for avviket i fall/høydeforskjell til sluk, vil gulvet fortsatt kunne lede vann mot sluket, men med redusert effektivitet. Dette kan potensielt øke risikoen for vannansamling i enkelte områder av badet.
- Et bad med manglende/ redusert fall til sluk blir mindre funksjonelt og sikkert for brukeren. Dette kan medføre stående vann på gulvet, vann som ikke ledes effektivt til sluket, økt risiko for at vann renner ut av rommet og redusert sklisikkerhet på gulvet.

Sluk i plast.

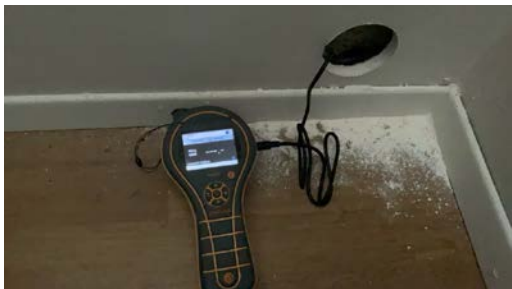
Hulltaking er foretatt uten å påvise unormale forhold. Hulltaking er foretatt i soverom mot dusjsone. Fuktkvotemåling (vekt%) i konstruksjonen ble målt til under 6% - ingen utslag.

Fuktmåling i konstruksjon mot dusjsone.

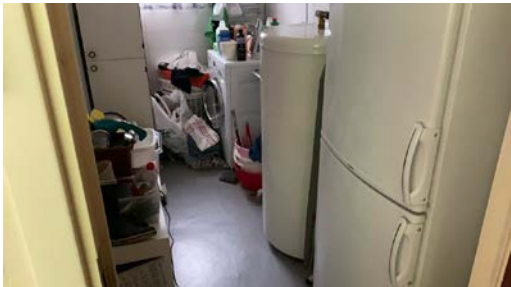
Det er bestemt i ny forskrift at alle våtrom bygget før 1997 skal ha en tilstandsgrad 3 på grunn av forventet levetid er overskredet og stor fare for avvik og skader.

Enkelt vaskerom.

- Våtrommet har behov for omfattende oppgraderinger. For å sikre en løsning som oppfyller gjeldende krav, bør tettesjikt, sluk og røropplegg oppgraderes og dokumenteres.
- Manglende oppgradering av våtrommet medfører høy risiko for at konstruksjonene ikke vil tåle vanlig bruk av vann eller lekkasjer. Dette kan føre til fuktskader på tilstøtende konstruksjoner.

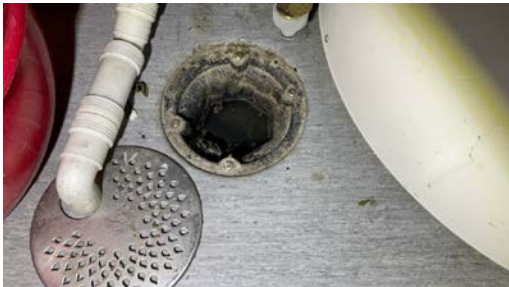
Plastsluk i gulvet.

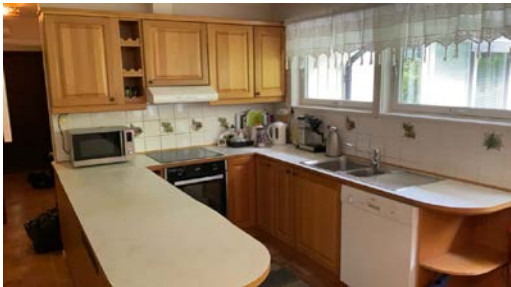
Kjøkkeninnredning.

Det er ikke nødvendig med tiltak siden kjøkken fungerer.
