Amundrødveien 37, 3295 HELGEROA

Helgeroa- innholdsrik enebolig med flere fine og solrike uteplasser. Attraktiv beliggenhet på Amundrødfeltet

Innhold

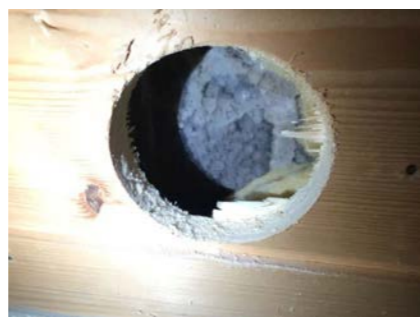
Vurdering av avvik: Det er påvist indikasjoner på noe fuktgjennomtrenging i kjellergulv. Det er påvist indikasjoner på noe fuktgjennomtrenging inn i kjellermur.

Det er påvist andre avvik: Plastfolie på yttervegg mot vegg under terreng. Det ble observert svake fuktutslag i konstruksjonen v/bruk av fuktmåler på befaringen. I trapp til kjeller ble det observert saltutslag og fuktutslag v/bruk av fuktmåler.

plast mot yttervegg

Konsekvens/tiltak: Det påviste fuktnivå gir grunn til å overvåke konstruksjonen jevnlig for å se utvikling over tid, og eventuelt foreta tiltak for å unngå fuktskader. Det må foretas tiltak for å lukke avviket. Utbedre drenering/fuktsikring og overflater i kjeller på sikt

Utbedre drenering/fuktsikring og overflater i kjeller på sikt

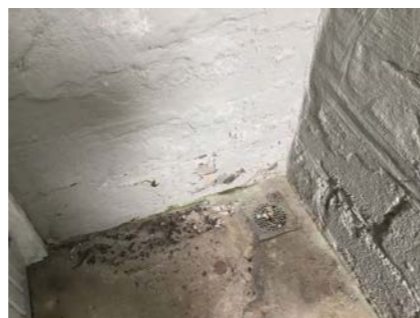
fukt i kjellertrapp

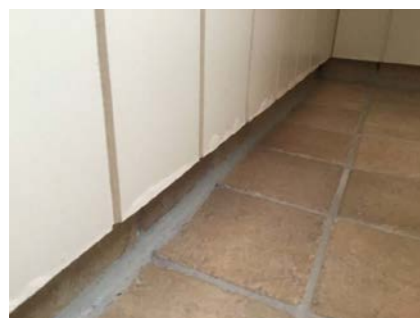
- Våtrom: 1 Etasje: Bad: Overflater vegger og himling
Vurdering av avvik: Det er påvist tegn til fuktskader i overflater. Våtromsplater er ikke montert fagmessig. Det er påvist andre avvik: Svelling/fuktskader nederst på MDF plater og v/blandebatteri. Plater er ikke egnet i våtsoner. Mangler bunnlist på plater våtromsplater. Åpning mellom flis og blandebatteri i dusjnise
Konsekvens/tiltak: Overflater må utbedres eller skiftes. Det må foretas lokal utbedring. Det må foretas tiltak for å lukke avviket.

svelling/fuktskade

- Overflater må utbedres eller skiftes.
- Det må foretas lokal utbedring.
- Det må foretas tiltak for å lukke avviket.

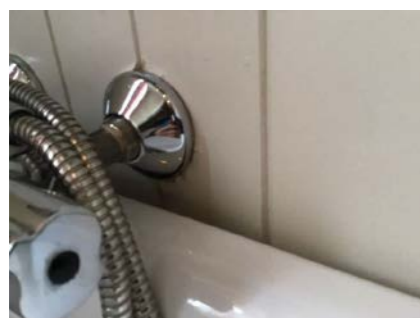
svelling/fuktskade

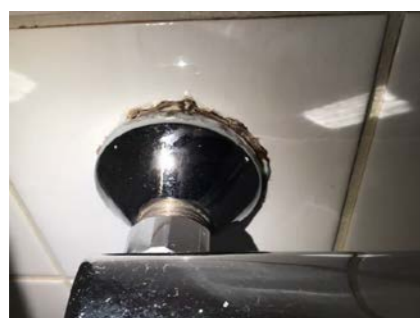
åpning v/blandebatteri

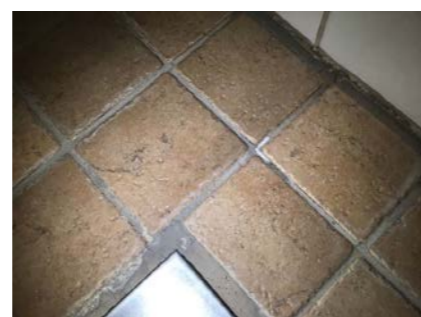
- Våtrom:1 Etasje: Bad: Overflater Gulv
Vurdering av avvik: Det er påvist at flisfuger har riss/sprekker. Det er påvist at noen fliser har bom (hulrom under). Det er påvist avvik i fallforhold til sluk i forhold til krav i forskrift på byggetidspunktet. Det er påvist andre avvik: Stedvis noe sprang på fliser Stedvis synlige fliskryss. Sprekk i fuge gulv og mot vegg i dusjnise
Konsekvens/tiltak: Det må foretas tiltak for å lukke avviket. Slike riss/sprekker kan indikere bakenforliggende fuktskader, og konstruksjonen bør observeres jevnlig for å vurdere utvikling. Det må foretas utbedring av fallforhold.

synlig fliskryss i fuge

- Det må foretas tiltak for å lukke avviket.
- Slike riss/sprekker kan indikere bakenforliggende fuktskader, og konstruksjonen bør observeres jevnlig for å vurdere utvikling.
- Det må foretas utbedring av fallforhold.

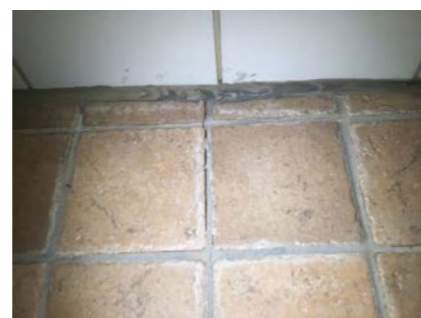
sprekker fuger gulv nische

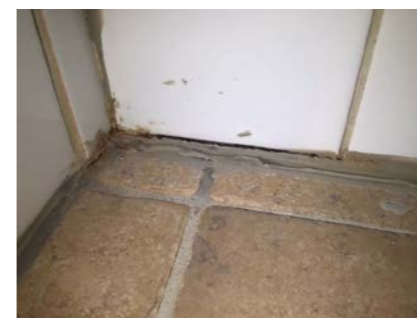
sprekk fuge mot vegg

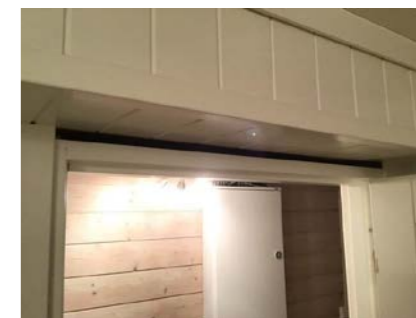
svelling/fuktskade

Manglende utførelser over dør til gang
Sprekk i flis v/blandebatteri i dusjnische
Svelling/fuktskader på MDF plater v/vask og toalett. Plater er ikke egnet i våtsoner.

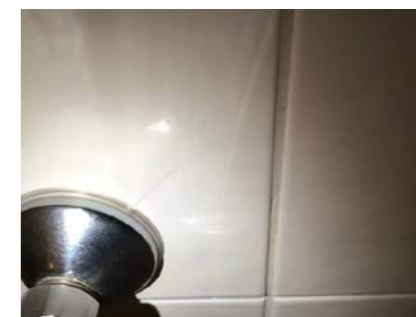
sprekk i flis

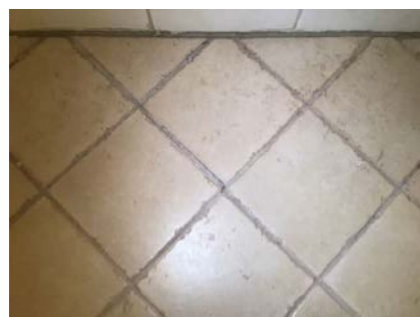
Våtrom Kjeller: Bad : Overflater Gulv
Vurdering av avvik: Det er mulighet for at det kan forekomme vannlekkasje på våtrommet hvor vann ikke vil gå til sluk. Det er påvist at flisfuger har riss/sprekker. Det er påvist at noen fliser har bom (hulrom under). Det er påvist avvik i fallforhold til sluk i forhold til krav i forskrift på byggetidspunktet. Målinger viser at det ikke er fall til sluk (motfall).
Konsekvens/tiltak: Slike riss/sprekker kan indikere bakenforliggende fuktskader, og konstruksjonen bør observeres jevnlig for å vurdere utvikling. Det må lages avrenningsmulighet inn til dusj/sluk. Gjennomføre ytterligere undersøkelser og foreta utbedring av skade. Det bør etableres avrenning inn til sluk for hele våtrommet.
Kostnadsestimat: 50 000 - 100 000

riss i fuger nisje

- Slike riss/sprekker kan indikere bakenforliggende fuktskader, og konstruksjonen bør observeres jevnlig for å vurdere utvikling.
- Det må lages avrenningsmulighet inn til dusj/sluk.
- Gjennomføre ytterligere undersøkelser og foreta utbedring av skade.
- Det bør etableres avrenning inn til sluk for hele våtrommet.

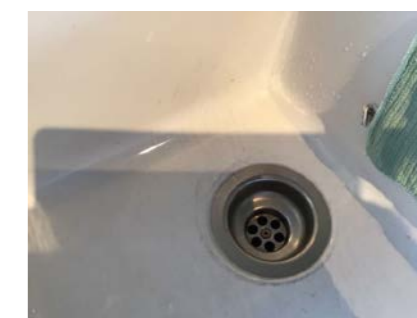
krakkerlering

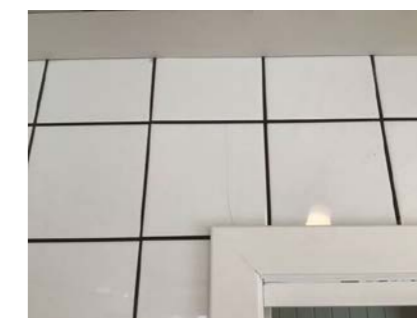
sprekk i flis
