Myrarinden 4, 5113 TERTNES

Tertnes - Arkitekttegnet enebolig klar for oppussing. Attraktiv, solrik og barnevennlig beliggenhet. Garasje.

Befaringsdato: 20.09.2024 Rapportdato: 23.09.2024 Oppdragsnr.: 20932-2155 Referansenummer: OF7557

Tilstandsrapport

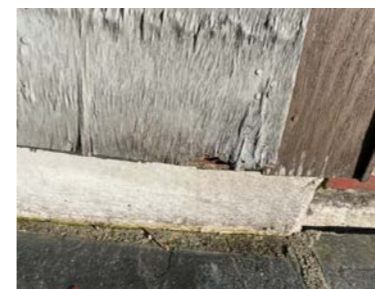
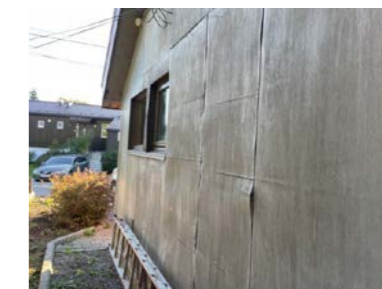
- Det er påvist andre avvik:
- Eldre kledning med stedvis stor slitasjegrad.

- Andre tiltak:
- Det er påregnelig med utskifting av kledning.

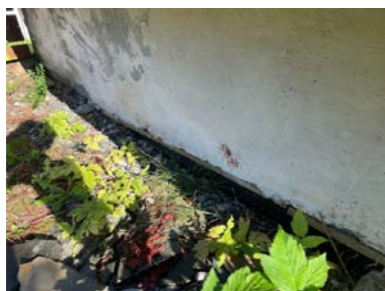
TG 2 Grunnmur og fundamenter

- Lokal utbedring må utføres.
- Det må gjøres nærmere undersøkelser for å si noe om behov for tiltak. Merk at setninger må måles over tid for å kunne konkludere med evt. pågående aktivitet.
