Nonstindvegen 6, 7970 KOLVEREID

**Enebolig med utleieenhet i sokkel**

# Tilstandsrapport

Befaringsdato: 26.09.2024

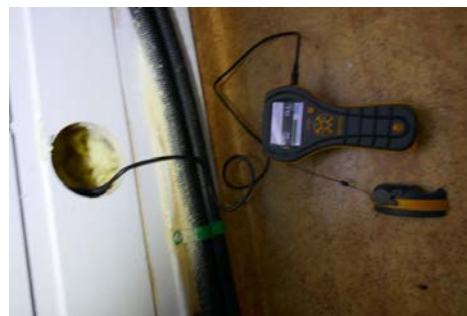
*Punktet må sees i sammenheng med 'Drenering'*

Hulltaking utfôrt på bod med utfôret trevegg mot grunnmur.

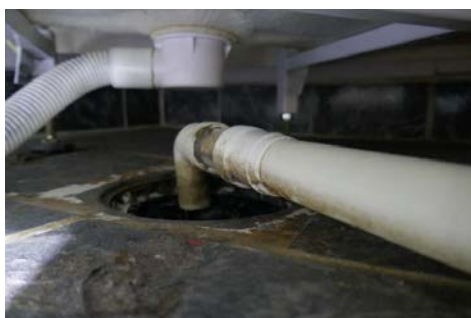
KJELLER > BAD/VASKEROM.

Tetting i rørgjennomfôring vegg for avløp fra servant mangelfull.

Hulltaking utført fra tilstøtende rom som er bod, måling utført mot dusjsone uten å finne negative forhold.

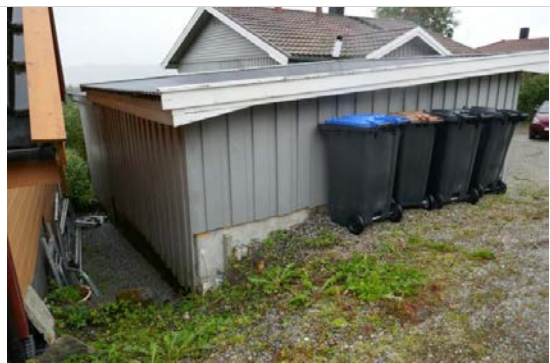
Tak er med takplater av nyere dato.

\*Vindu med preg av slitasje og vedlikehold.
