Nonstindvegen 6, 7970 KOLVEREID

**Enebolig med utleieenhet i sokkel**

# Tilstandsrapport

Befaringsdato: 26.09.2024

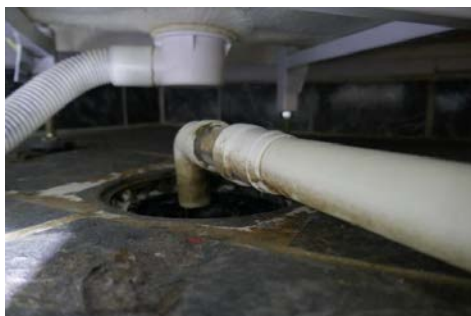
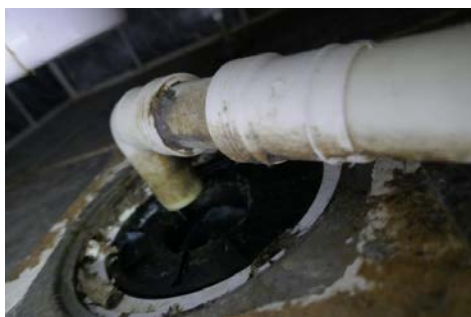
KJELLER > BAD/VASKEROM.

Tetting i rørgjennomføring vegg for avløp fra servant mangelfull.

Hulltaking utført fra tilstøtende rom som er bod, måling utført mot dusjsone uten å finne negative forhold.
