Reglavegen 9, 2890 ETNEDAL

**Trivelig fritidsbolig beliggende i  
naturskjønne omgivelser ved  
Lenningen – god utsikt -nær  
skiløyper og flott turterreng**

# Tilstandsrapport

## FRITIDSBOLIG

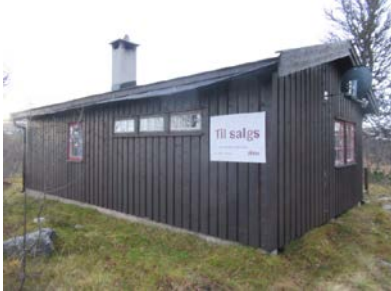
- Mer enn halvparten av forventet brukstid er passert på taktekingen.
- Mer enn halvparten av forventet brukstid er passert på undertak.
- Det er avvik:

- Tiltak:
  - Når takteking og undertak begynner å bli gamle, øker risikoen for lekkasjer, noe som kan føre til omfattende og kostbare reparasjoner av underliggende konstruksjoner dersom en ikke foretar tiltak på konstruksjonene før dette oppstår.
- Det må påregnes ny takteking.

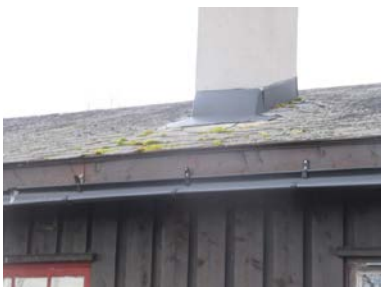
## TG 3 Nedløp og beslag

Takrenner og nedløp av metall framstår som nyere enn selve taktekingen.  
Det er ikke montert forkantblekk

- Det er påvist avvik i beslagløsninger.
- Det mangler snøfangere på hele eller deler av taket, men det var ikke krav om dette på byggemeldingstidspunktet.
- Mer enn halvparten av forventet brukstid er passert på renner/nedløp/beslag.
- Det er store deformasjoner i renner og nedløp.

Det er skader på takrenner og nedløp.  
Eldre fuktskjolder rundt pipe indikerer at beslag er utett.

Anbefaler forkantblekk og heldekkende pipebeslag.

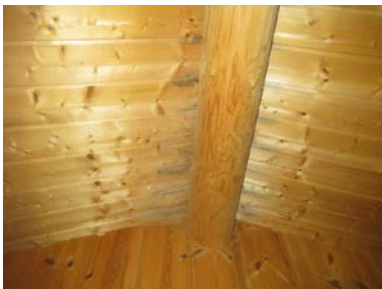
Konstruksjonen har skjevheter og manglende lufting og inspeksjonsmulighet av del med flat himling.

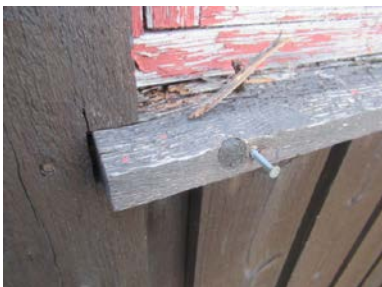
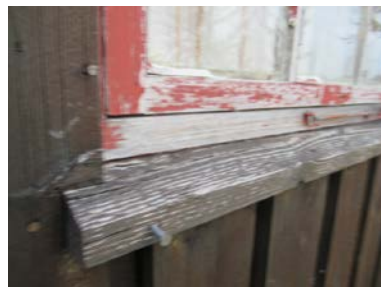
## Vinduer

Vinduer fra byggeår med koblede glass i trerammer.

Det er observert fukt- råteskader og manglende kitt samt generelt slitte vinduer og avvik på omramminger.
