Korsbergsvegen 59, 2420 TRYSIL

**Tilstandsrapport for bolig**  
Korsbergsvegen 59  
2420 Trysil

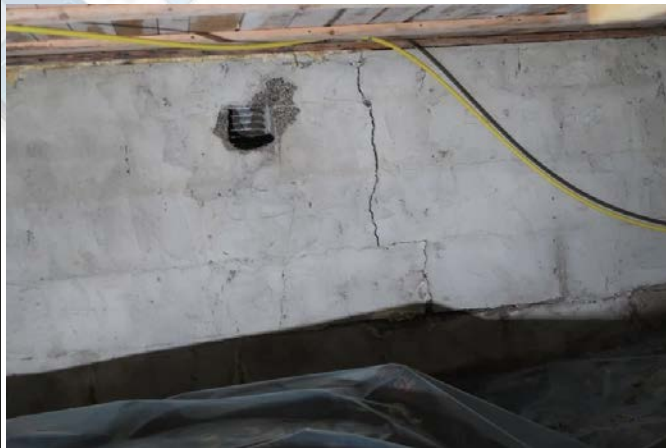
*1.1 Byggegrunn, fundamenter, grunnmur, drenering og sikring mot vann og fuktighet*

Det er påvist riss, sprekker eller skader på grunnmuren.

**Merknader:** Det ble påvist noe riss/ sprekker i grunnmurer. Det anbefales at tilstanden overvåkes.

TG2 settes på bakgrunn av sprekker i ringmur, samt tegn på sviktende dreneringssystem.

Bilde viser sprekk i grunnmur.  
Bilde er tatt fra inne i krypekjeller.

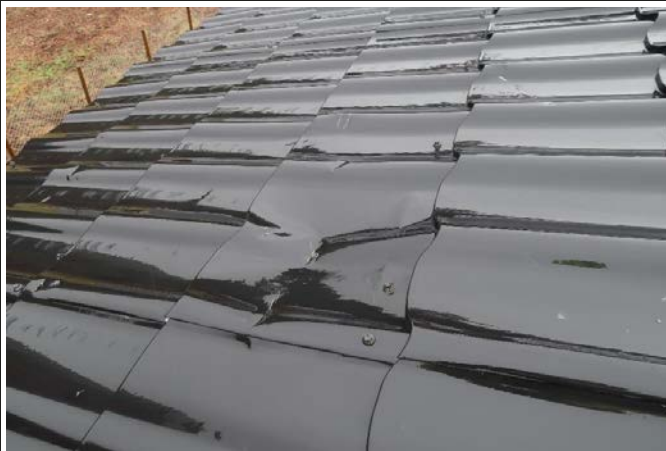
*4.2 Undertak, lekter og yttertekkning (taktekkingen)*

Store deler av yttertaket har ikke snøfangere. Snøfangere bør monteres for å sikre at ras fra tak ikke skal skade personer og husdyr.

TG2 settes på bakgrunn av lokale deformasjoner i taktekkingen, samt manglende snøfangere på deler av yttertaket.

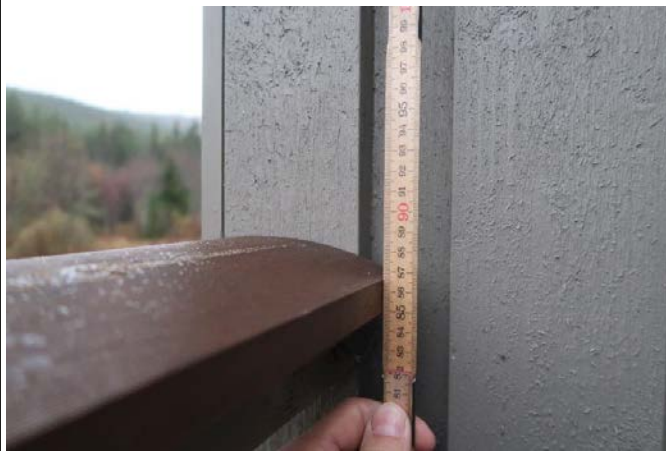
*6.1 Balkonger, verandaer og lignende*

TG2 settes på bakgrunn av for lavt rekkverk etter dagens krav.

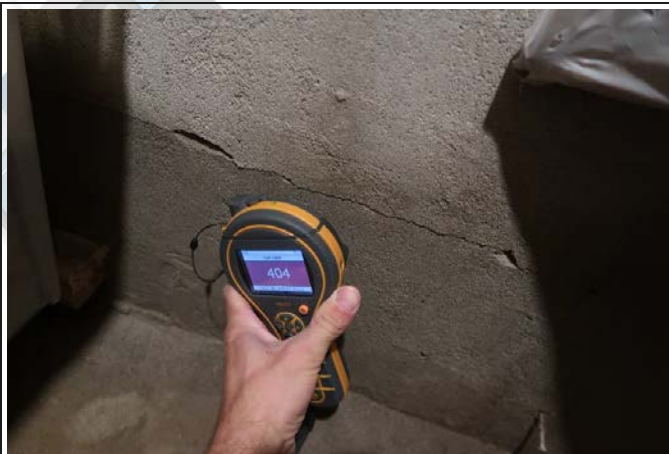
*9.1.1 Kjellerrom under bod. Veggens og himlingens overflater*

\* Kjellerrom under bod Veggene og himlingens overflater: På befaringsdagen ble det påvist fuktskjolder på vegger og i overgang mellom gulv og vegg flere steder, samt noe sprekkdannelse i puss. TG2 settes på bakgrunn av fuktskjolder og noe sprekkdannelse i overflater.

TG2 settes på bakgrunn av fuktskjolder og noe sprekkdannelse i overflater.

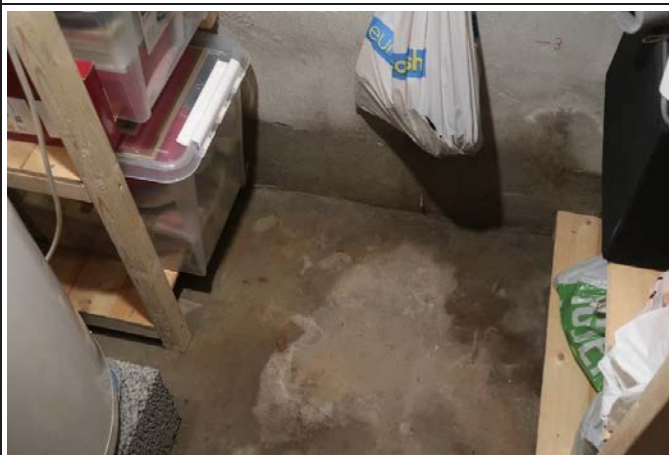
*9.1.2 Kjellerrom under bod. Gulvets overflate*

\* Kjellerrom under bod Gulvets overflate: Det ble på befaringsdagen påvist fuktskjolder og saltutslag i overgang mellom gulv og vegg på flere steder i kjelleren. TG2 settes på bakgrunn av påviste fuktskjolder på gulvoverflaten.

TG2 settes på bakgrunn av påviste fuktskjolder på gulvoverflaten.

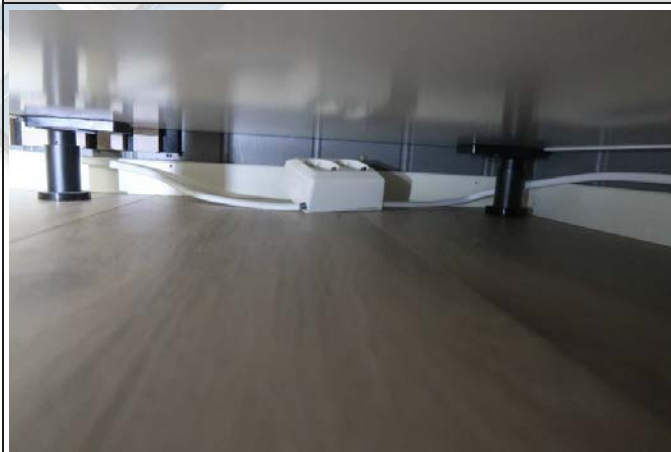
Bilde viser løs stikkontakt under skap på soverom mot nordøst.

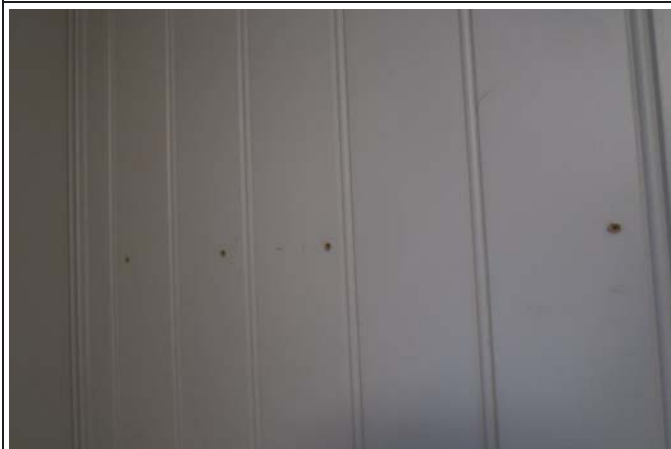
Bilde viser eksempel på hull etter tidligere skruer og lignende i veggplater av MDF.

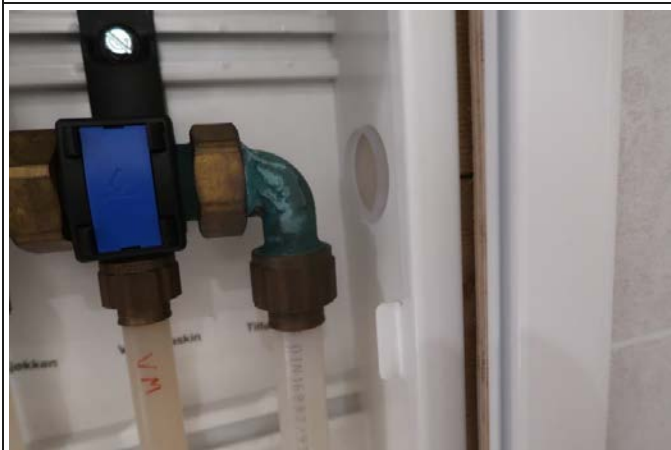
Bilde viser irr-dannelse på et rørbend i fordelerskap for rør-i-rør system.

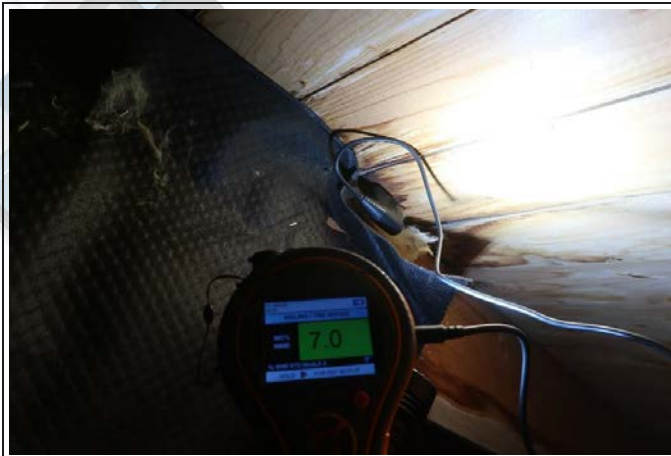
Fuktmåling ved skorstein. Ikke målt skadelige fuktverdier.

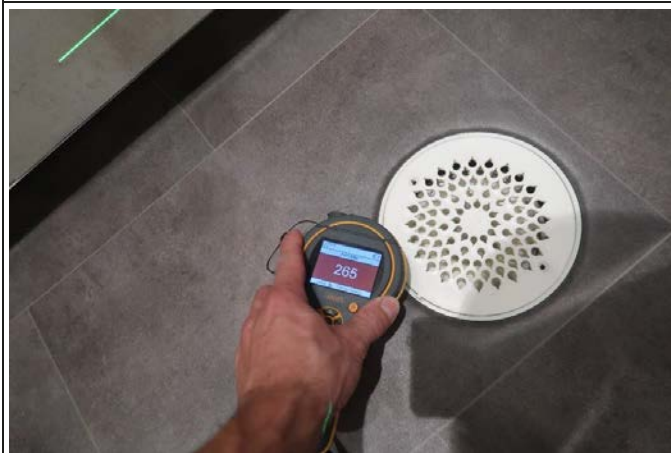
Utslag på fuktindikator ved sluk. Det var ikke målbar fukt ved hullboring fra underside. Det antas at fuktsøker reagerer på andre elementer i konstruksjonen.

For å utelukke fukt må det demonteres noen bord på undersiden av bjelkelaget.

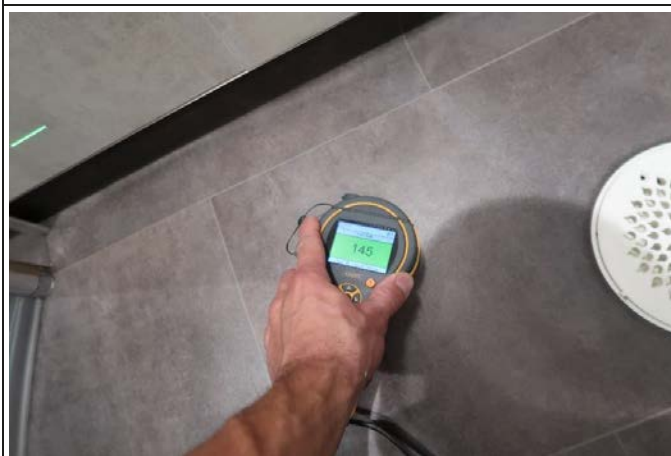
Utslag på fuktindikator ved sluk. Det var ikke målbar fukt ved hullboring fra underside. Det antas at fuktsøker reagerer på andre elementer i konstruksjonen.
