Høyjordsmoa 22B, 3158 ANDEBU

Tilstandsrapport

- Tomannsbolig
- Høyjordsmoa 22 B, 3158 ANDEBU
- SANDEFJORD kommune
- gnr. 285, bnr. 18, fnr. 8

Befaringsdato: 04.06.2024 Rapportdato: 11.11.2024 Oppdragsnr.: 18022-120575 Referansenummer: DD2356

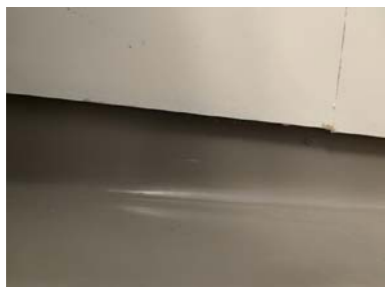
Mangler aluminiumslist i bunn av våtromsplater.

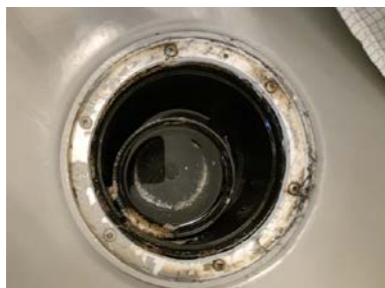
2. ETASJE > BAD/VASKEROM

- Det er påvist avvik i fallforhold til sluk i forhold til krav i forskrift på byggetidspunktet.

- Våtrommet fungerer med dette avviket.

- Installering av tett dusjkabinett anbefales.
- Overvåk tilstanden jevnlig. For å få tilstandsgrad 0 eller 1 må tettesjiktet skiftes ut, men tidspunktet for når dette er nødvendig er vanskelig å si noe om.
