**HAMAR / BRISKEBYEN**

# Tilstandsrapport

# gnr. 1, bnr. 5840, snr. 2

Befaringsdato: 28.05.2024

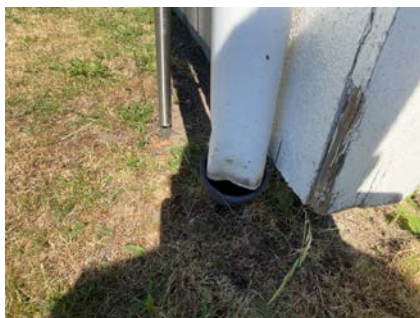
## TG 2 Veggkonstruksjon

Bindingsverkskonstruksjon fra byggeåret. Utvendige fasader med bordkledning.

- Det er ingen eller liten lufting i nedre kant av kledning mot grunnmur.
- Det er påvist spredte råteskader i bordkledningen.
- Det er ingen muresperre i nedre kant av konstruksjon.
- Det er værslitt/oppsprukket trevirke/trepaneler.

- Muresperre må etableres.
- Det bør foretas tiltak for å bedre lufting av kledningen.
- Råteskadet trekledning må skiftes ut.
- Det må foretas tiltak for å lukke avviket.

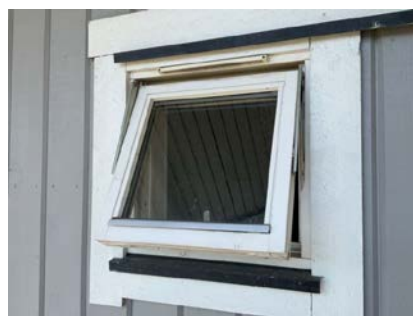
- Det er påvist at enkelte vinduer er vanskelig å åpne/lukke.
- Det er påvist tegn på innvendig kondensering av enkelte vindusglass.
- Det er påvist vinduer med fukt/råteskader.
- Karmene i vinduer er slitte og det er sprekker i trevirket.

Råteskader gjelder øvre omramming på minst et av vinduene.

- Vinduer med råteskader må erstattes med nye.
- Det må foretas lokal utbedring.
- Det må påregnes noe vedlikehold og at enkelte vinduer må skiftes ut.
- Vinduer må justeres.
- Det bør gjøres tiltak for å bedre ventilering av rommet.

Kostnadsestimat: Under 10 000

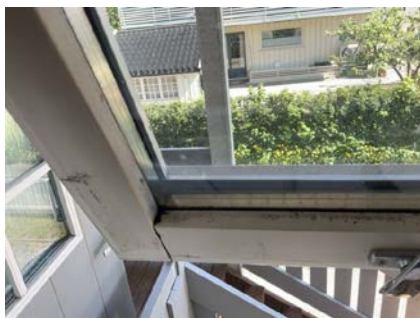
## TC 2 Dører

Malt ytterdør med glassfelt som hindrer noe av innsynet. Malt balkongdør med 2-lags isolerglass fra 1991.

- Det er påvist tegn på innvendig kondensering av enkelte glass.
- Det er påvist utetthet/åpning mellom dørblad og dørkarm. Dvs. at kaldtrekk kan oppstå.
- Karmene i dører er værslitte utvendig og det er sprekker i trevirket.

- Det må påregnes noe vedlikehold og at enkelte dører må skiftes ut.
- Det bør gjøres tiltak for å bedre ventilering av rommet.
- Dører må justeres.

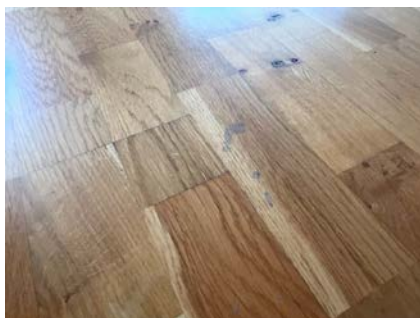
## TG 2 Etasjeskille/gulv mot grunn

Etasjeskillere av trekonstruksjoner. Det er ved stikkprøvekontroll målt nivåforskjell på 11 mm innenfor 2 meter.

- For å få tilstandsgrad 0 eller 1 må høydeforskjeller rettes opp. Det vil imidlertid sjelden være økonomisk rasjonelt som et enkeltstående tiltak i en bolig som dette. Dersom boligen en gang skal renoveres, kan man vurdere slike tiltak.
- For å få tilstandsgrad 0 eller 1 må høydeforskjeller rettes opp. Ytterligere undersøkelser må foretas for å få kartlagt omfanget for utbedring.

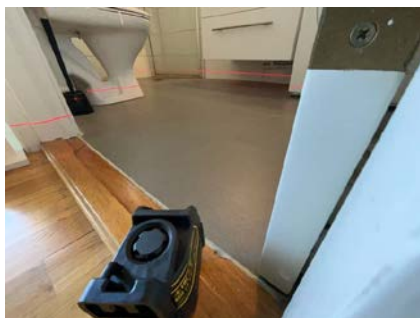
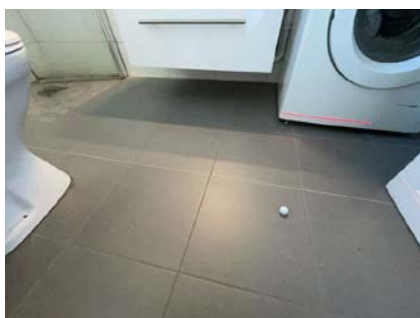
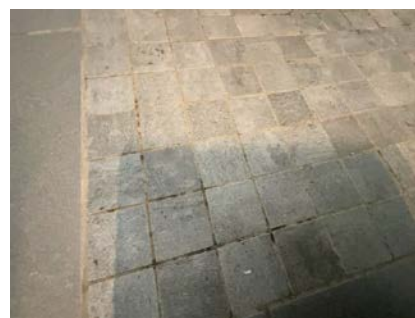
### TG 3 Sluk, membran og tettesjikt

- Utvendige trapper: Det er ikke montert rekkverk. Det er påvist fukt/råteskader i konstruksjonen.
- Sluk, membran og tettesjikt på bad: Det er påvist tegn på utettheter på våtrommet. Mer enn halvparten av forventet brukstid er passert på membranløsningen. Mer enn halvparten av forventet brukstid er passert på slukløsningen.

- Lokal utbedring må utføres.

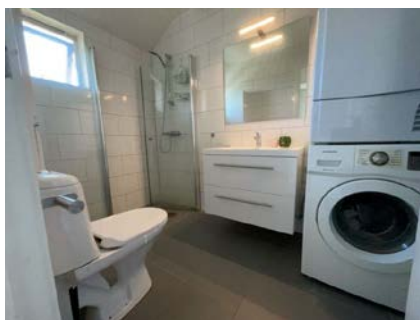
### 🔧 TG 2 Ventilasjon

- Sanitærutstyr og innredning på bad: Det er påvist riss/sprekker i utstyr på våtrommet. Det er påvist skader på innredning.
- Ventilasjon på bad: Det er påvist fuktskjolder etc rundt ventiler.

- Påviste skader må utbedres.

Anbefaler også ytterligere undersøkelser.

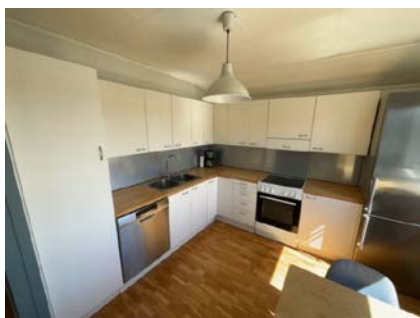
#### TG 2 Avtrekk

- Overflater og innredning på kjøkken: Det er påvist skader på overflater/kjøkkeninnredning utover normal slitasjegrad.
- Avtrekk på kjøkken: Mer enn halvparten av forventet brukstid er oppbrukt.

- Det må foretas tiltak for å lukke avviket.
