Briskebyvegen 10, 2321 HAMAR

HAMAR / BRISKEBYEN

Befaringsdato: 28.05.2024

Rapportdato: 29.05.2024

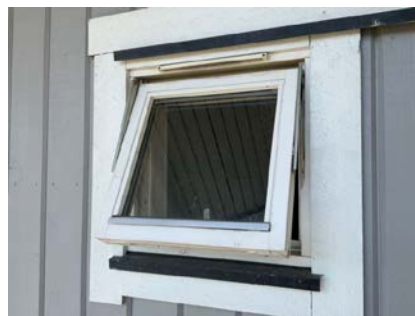
- Det er påvist at enkelte vinduer er vanskelig å åpne/lukke.
- Det er påvist tegn på innvendig kondensering av enkelte vindusglass.
- Det er påvist vinduer med fukt/råteskader.
- Karmene i vinduer er slitte og det er sprekker i trevirket.

Råteskader gjelder øvre omramming på minst et av vinduene.

- Vinduer med råteskader må erstattes med nye.
- Det må foretas lokal utbedring.
- Det må påregnes noe vedlikehold og at enkelte vinduer må skiftes ut.
- Vinduer må justeres.
- Det bør gjøres tiltak for å bedre ventilering av rommet.

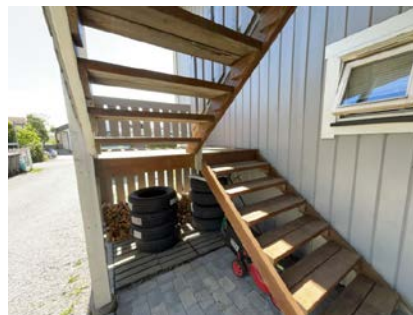
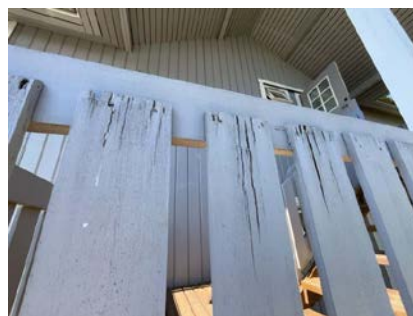
TO 3 Utvendige trapper

Utvendig trapp med konstruksjoner, spaltegulv, rekkverk og håndlist av treverk.

- Rekkverk må monteres for å lukke avviket.
- Råteskadet trekledning må skiftes ut.

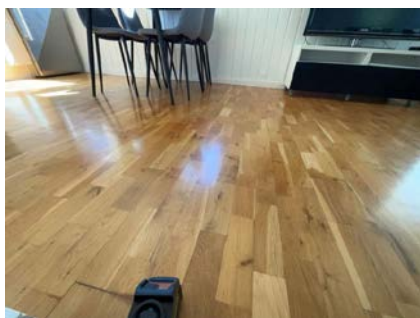
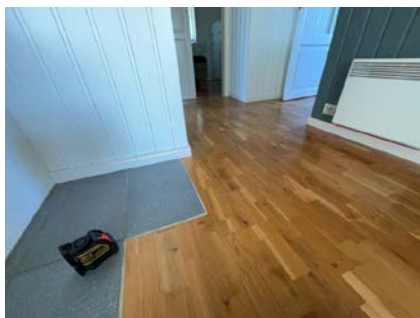
TG 2 Etasjeskille/gulv mot grunn

Etasjeskillere av trekonstruksjoner. Det er ved stikkprøvekontroll målt nivåforskjell på 11 mm innenfor 2 meter.

- For å få tilstandsgrad 0 eller 1 må høydeforskjeller rettes opp. Det vil imidlertid sjelden være økonomisk rasjonelt som et enkeltstående tiltak i en bolig som dette. Dersom boligen en gang skal renoveres, kan man vurdere slike tiltak.
- For å få tilstandsgrad 0 eller 1 må høydeforskjeller rettes opp. Ytterligere undersøkelser må foretas for å få kartlagt omfanget for utbedring.

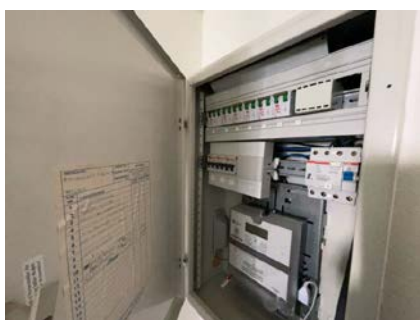
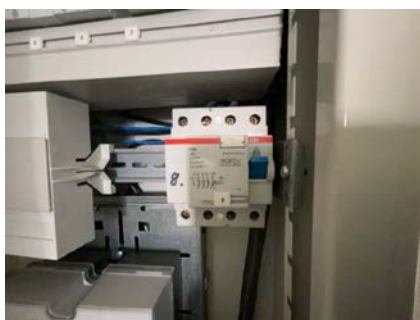
TO 3 Elektrisk anlegg

32 år gammel installasjon uten dokumentasjon. Utførte arbeider uten dokumentasjon. Åpning i sikringsskapet. Berøringsfare ved jordfeilbryteren. Anbefaler at samsvarserklæring og dokumentasjon fremskaffes. Anbefaler primært teknisk gjennomgang av el.takstmann, alternativt tilsyn av DLE. Hvis en utbedringskostnad er opplyst, så gjelder dette estimatet KUN for gjennomføringen av et tilsyn/en teknisk gjennomgang. Eventuelle utbedringer av selve el.anlegget vil komme i tillegg.
