Verrastrandvegen 2801, 7796 FOLLAFOSS

**Idyllisk småbruk på Verrastranda |  
Naust ved sjøkanten | Gode  
solforhold | Mulighet for rypejakt i  
umiddelbar nærhet**

Rapportdato: 24.06.2025

# Tilstandsrapport

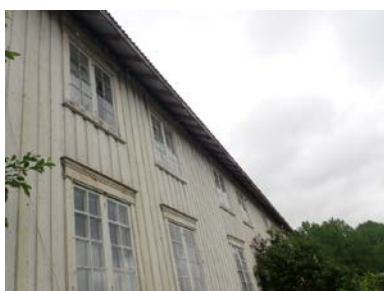
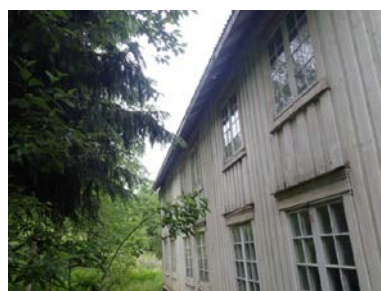
## Veggkonstruksjon

- Det er ingen eller liten lufting i nedre kant av kledning mot grunnmur.
- Det er påvist betydelige råteskader i bordkledningen.
- Det er påvist fuktskader i veggkonstruksjonen.
- Det er påvist omfattende skade i fasade.
- Det er påvist råteskader i veggkonstruksjonen.
- Det er påvist spredte råteskader i bordkledningen.
- Konstruksjonene har omfattende skjevheter.

Veggene på hovedbolig har tømmerkonstruksjon. Påbygg mot sør har bindingsverk fra ca 1936 standard. Fasade/kledning har stående bordkledning.

- Påviste skader må utbedres.
- Det bør foretas tiltak for å bedre lufting av kledningen.
- Råteskadet trekledning må skiftes ut.
- Råteskadede konstruksjoner må skiftes ut.
- Råteskader i bordkledningen vil fortsette å utvikle seg både i tiliggende bordkledning og til bakenforliggende veggkonstruksjon, dersom en ikke foretar tiltak.

- Fuktskadede konstruksjoner må skiftes ut, og årsak til skadene utbedres.

Tstore tiltak må til som omfatter oppretting, utskifting av råteskader i konstruksjon og på kledning.

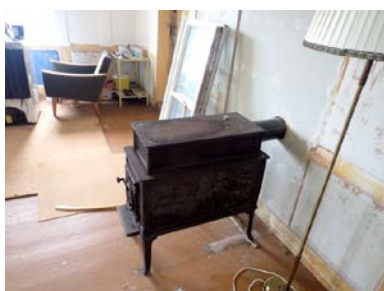
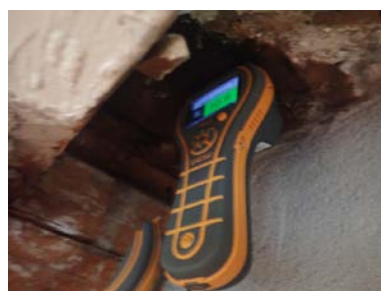
## Kryp Kjeller

- Det er ikke tilfredsstillende ventilerings av krypkjeller.
- Det er påvist skader på konstruksjoner i krypkjeller som er forårsaket av råte eller sopp.
- Det er registrert skader etter aktivitet av skadedyr.
- Det er stedvis påvist fuktnivå som tilsier at konstruksjonen kan ha fuktskader.
- Det er påvist synlig vann i krypkjeller eller synlige tegn på innsig av vann i krypkjeller.

- Ytterligere undersøkelser må foretas for å få kartlagt tilstanden og omfanget på eventuelle skader.
- Bedre ventilerings må etableres.
- Skadet treverk må skiftes.
- Gjennomføre ytterligere undersøkelser og foreta utbedring av skade.
- Konstruksjonene må sikres mot råte, sopp og skadedyr.

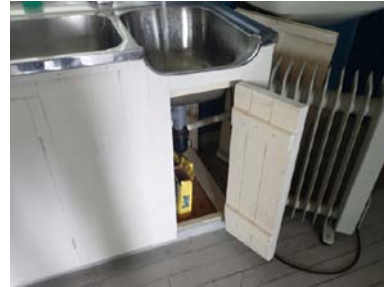
## TG 3 Avløpsrør

- Det er ikke påvist tilfredsstillende lufting av avløpsanlegget.
- Det er ikke påvist tilfredsstillende stakemulighet på avløpsanlegg.
- Mer enn halvparten av forventet brukstid er passert på innvendige avløpsledninger.
- Det er påvist at avløpsrør av jern har store rustskader.

- Eldre avløpsrør har blant annet større sannsynlighet for lekkasjer, noe som kan føre til omfattende og kostbare vannskader i boliger.
- Avløpsanlegget må sjekkes av fagperson og det må foretas nødvendige tiltak for å få det til å fungere.

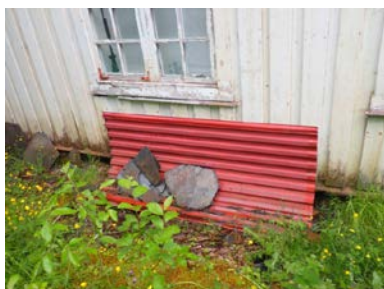
### TG 3 Grunnmur og fundamenter

- Grunnmuren har sprekkdannelser.
- Det er registrert setningsskader/store riss/sprekker.
