Krokveien 18, 1820 SPYDEBERG

**Koselig og praktisk enebolig i  
kjede med alt på et plan.  
Gangavstand til sentrum.**

# Tilstandsrapport

Befaringsdato: 15.05.2025

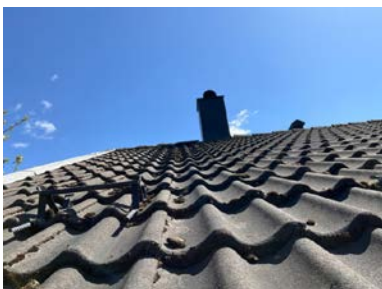
- Taket er kun vurdert fra bakkenivå og dels via takfot av sikkerhetsmessige årsaker, og observasjonen er begrenset. Skader kan forekomme som ikke er synlige uten nærmere undersøkelse.

- Lokal utbedring må utføres.
- Når takteking og undertak begynner å bli gamle, øker risikoen for lekkasjer, noe som kan føre til omfattende og kostbare reparasjoner av underliggende konstruksjoner dersom en ikke foretar tiltak på konstruksjonene før dette oppstår.
- Taktekingen er eldre, og det er påvist slitasje/mosevekst. Mosen bør fjernes for å hindre fuktopphopning og forlenget nedbryting av taktekingen. Taket bør følges opp jevnlig med tanke på slitasje, og utskifting kan bli nødvendig på sikt.

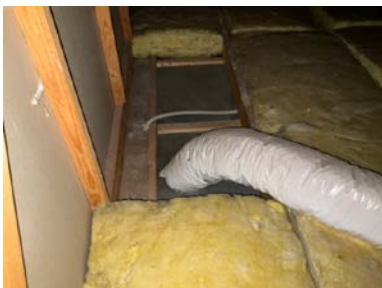
- Utettheter i dampsperran bør tettes for å hindre fuktvandring fra inneluften til tilleggende konstruksjoner. Uten tiltak kan det oppstå kondensering, som over tid kan føre til fuktskader, redusert isolasjonsevne og muggsoppdannelse.

- Isolasjon på loft bør etableres tilstrekkelig, om ikke vil dette redusere isoleringsevnen, og det er høyere risiko for kondensering/fuktskader i områdene.
