Velkommen inn i Jens Bjelkes gate 71!

# gnr. 231, bnr. 610, snr. 28

Befaringsdato: 20.03.2025

Rapportdato: 31.03.2025

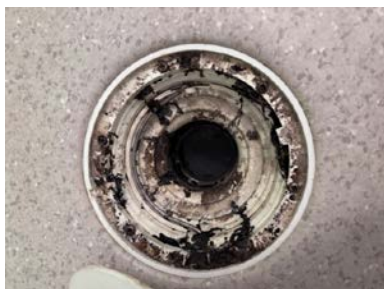
- Mer enn halvparten av forventet brukstid er passert på membranløsningen.
- Det er avvik:

Det er ikke mulig å si når tettesjiktet må skiftes ut ettersom dette er en skjult konstruksjon som ikke kan inspiseres bak flisene. Merk at risikoen for lekkasjer øker i takt med alderen på membranen/tettesjiktet bak flisene. Overvåk tilstanden derfor jevnlig for å løpende vurdere videre tilstand og evt. tiltak dersom det oppdages forandringer.
