Odnesvegen 545, 2822 BYBRUA

**Eldre enebolig med 3 soverom -
uthus/ garasje - romslig tomt -
nærhet til turmuligheter.**

Befaringsdato: 04.12.2024 Rapportdato: 10.12.2024 Oppdragsnr.: 21008-1528 Referansenummer: JN1389

Autorisert foretak: Takstcon AS Sertifisert Takstingeniør: Ole Anders Brænden Vår ref:

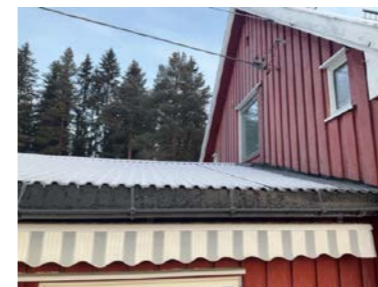
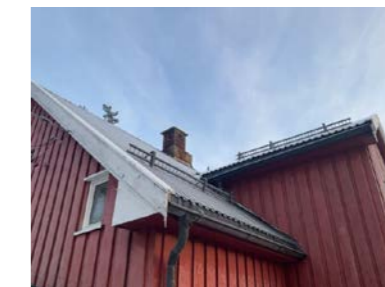
TG 2 Nedløp og beslag

Frostsprengt takrennenedløp. Takrenne har motfall til nedløp. Takrenne er bøyd, sannsynligvis etter snøras. Rust på takrenner/beslag.

Visuell kontroll av beslag og takrenner, samt rens av takrenner og nedløp anbefales utført årlig. Når takvann ikke ledes bort fra bygningen påfører dette konstruksjonene (ringmur, grunnmur, drenering og fukt sikring) unødvendig høy fuktbelastning. Anbefaler at man kobler et 3-4m langt overvannsrør til nedløpet. Røret legges oppå terrenget eller graves ned vekk fra grunnmuren/bygningen.

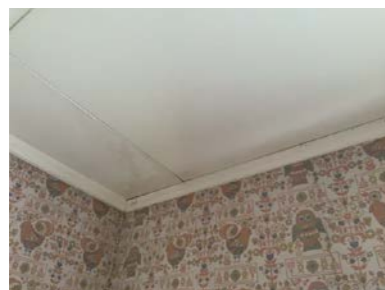
Fuktmerker i innvendig himling loftetasje.

Lufting/ventilering bør forbedres sammen med at loft etterisoleres for bedre varmeisolering. Ytterligere undersøkelser må foretas for å få kartlagt tilstanden og omfanget på eventuelle skader. Det anbefales å føre jevnlig tilsyn med takkonstruksjon, spesielt ved større nedbørmengder og/eller snøsmelting.

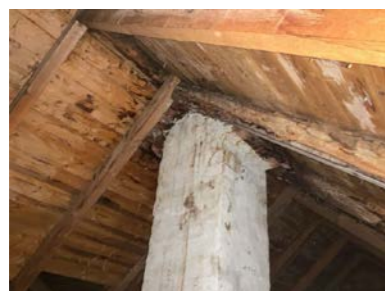
Lekkasjer er registrert rundt pipe, usikkert om det er nyere eller eldre fuktmerker, fuktmålinger er ikke foretatt.

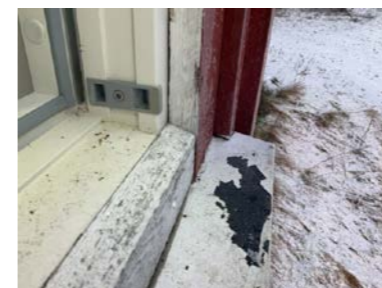
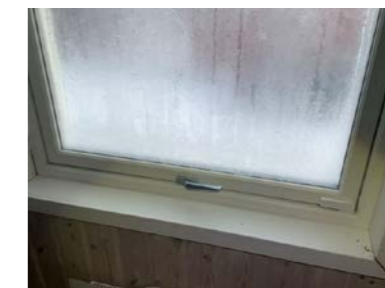
Ising på innvendig på vinduer da det er kaldere innvendig enn ute.

Beslag/vannbrett anbefales montert over og under vinduer, dette for å hindre lekkasjer i konstruksjonene. Tiltak anbefales for omramming rundt vinduer. Forhold krever skjerpet grad av tilsyn og vedlikehold med dagens utførelse.

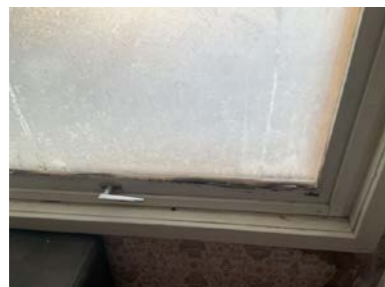
Et vindu loftetasje har fukt/råteskader og sprekk i karm. Vindu er ikke byttet ut likt som de andre. Vindu gis tilstandsgard 3 pga. nevnte forhold.

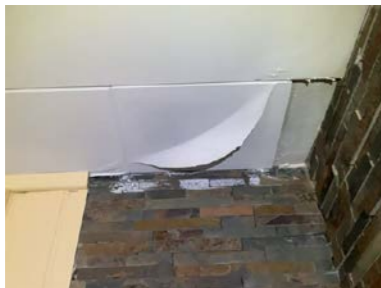
Avvik på overflate himling stue ved pipe. Belegg på himlingsplate er løstnet.

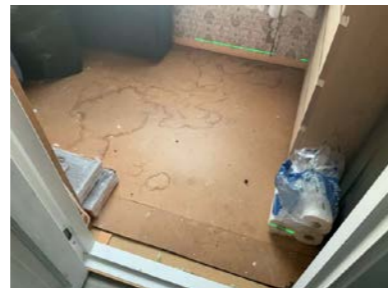
Bod på loftetasje er har gamle overflater, og ingen gulv over huntonittplater.

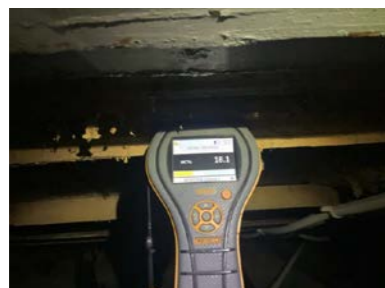
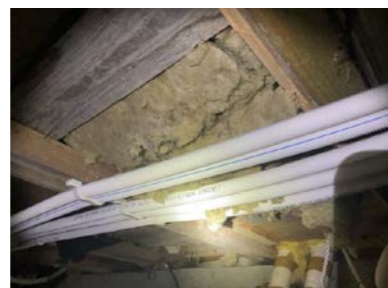
Det er åpninger i mot etasjeskille som gjør det mulig for skadedyr å ta seg inn i konstruksjonen.

Organiske materialer liggende direkte mot grunn anbefales fjernet da dette kan gi sopp/råteskader. Bedre ventilering av kryperommet anbefales etablert. Det anbefales jevnlig inspeksjon av kryperommet da dette anes som konstruksjoner som ofte er utsatt for fuktskader. Montere flere ventiler. Det anbefales å legge plastfolie mot grunnen. Rydd grunnen i kryperommet for alt organisk avfall og avrett om nødvendig med f.eks. sand eller grus. Dekk den deretter med plastfolie som legges ut for å hindre avdunsting/fordampning fra grunnen. Der grunnen i kryperommet ligger under utvendig terreng, bør avrettingen sørge for at det blir fall fra ringmur eller mot en sentralt plassert renne (drengrøft) hvor vann får avløp/ledet vekk fra bygning. Grunnen må være jevn og fri for bygningsmaterialer/avfall. Legg folien med god overlapp i skjøtene og slik at det ikke kan samle seg vann på oversiden. Danner det seg likevel punkter hvor eventuelt inntrengende vann kan samle seg, må plastfolien perforeres.

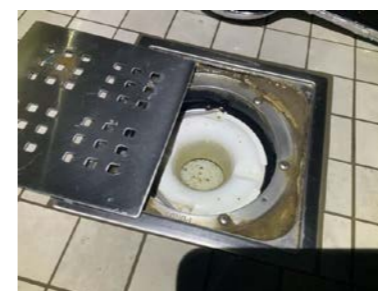
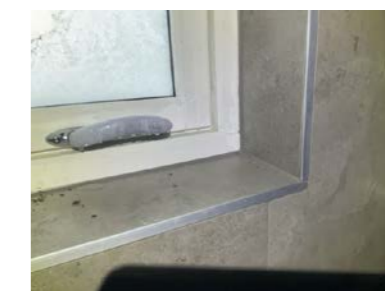
Ukjent tettesjikt/membran i vinduskarm i våtsonen.

- Tiltak:
- Vindu er eksponert for fuktpåkjenning. Plasseringen i våtsonen kan føre til vanninntrengning. Bygningsdelen bør beskyttes mot direkte fuktpåkjenning. Tiltak anbefales for å unngå fuktskader.
