Skeieveien 4, 4596 EIKEN

**Skeie! Fin enebolig med 2 nyere  
bad og kjøkken. Sentralt!**

Befaringsdato: 21.11.2025

Rapportdato: 02.12.2025

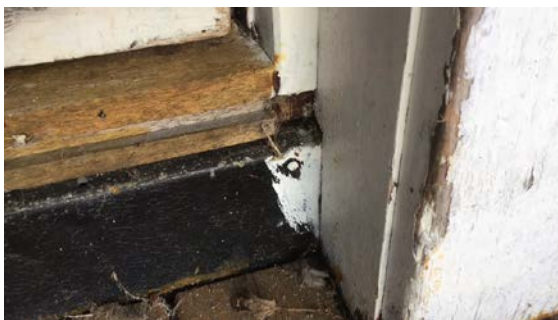
Avvik: -Det er utettheter i underkant boddør.

Utettheter i nedkant boddør

- Tiltak:
- Ellers må normalt vedlikehold beregnes på dører med enkelte oppgraderinger på noe sikt på grunn av normal slitasje og elde

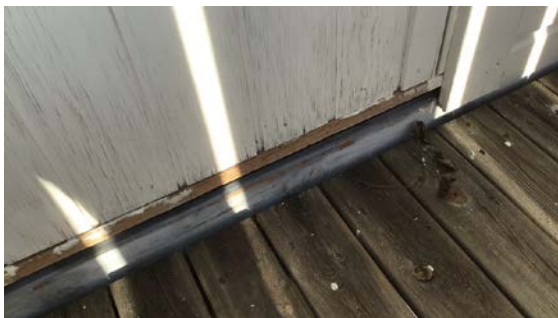
sprekker i maling på balkongdør på lof

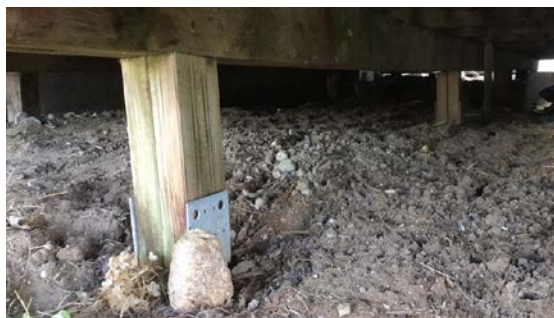
Avvik: Rekkverket er for lavt i forhold til dagens krav til rekkverkshøyder.

-Bære stolper går ned til terreng med fare for opptrekk av fuktighet.

- Det er ikke krav om utbedring av rekkverkshøyde opp til dagens forskriftskrav.

-Det bør gjøres tiltak på og øke avstanden fra terreng til bære stolper under terrassen

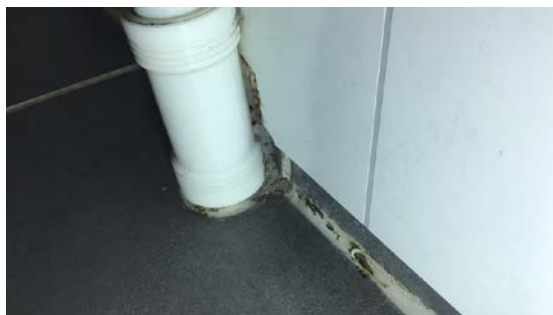
ETASJE > BAD/VASKEROM

Avvik: -Våtromsplater mangler metall ist i underkant og silikon for fuktsikring av nedkant av plater

-Det er skader i våtromsplater bak avløpsrør.

skader i plater bak rør

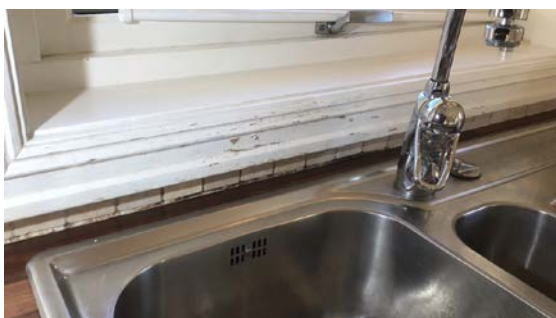
Avvik: -Fukt merker/skader under vindu langs kjøkkenbenk.

Fukt merker under vindu  
**ETASJE > STUE/KJØKKEN**

-lokalt tiltak bør gjøres

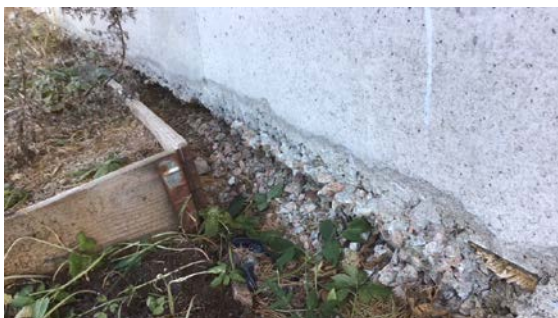
Avvik: -Noe utsig av løs masse under ringmur.

Noe utgliding av masse under ringmur

- Tiltak:  
-Lokalt tiltak med tilbake fylling av ut glidd løs masse under ringmur
