Tysværgata 11, 5521 HAUGESUND

**Meget flott og innholdsrik halvpart  
av tomannsbolig | Beliggende på  
barnevennlige og populære  
Solvang | 3 soverom**

# Tilstandsrapport

## SELVEIER TOMANNSBOLIG (VERTIKALDELT)

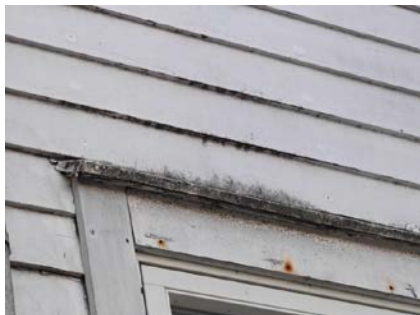
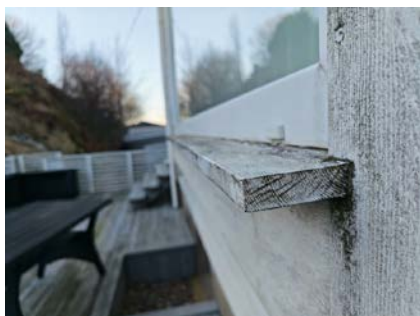
- Det er påvist avvik rundt innsetningsdetaljer.

Vannbord/beslag er ikke innfelt i kledning. Utenpåliggende vannbord vurderes av noen som en svakere fuktteknisk løsning.

Avviket med utenpåliggende vannbord ser ikke ut til å ha hatt noen umiddelbar konsekvens, men vannbord skal felles inn for å lede vann bort fra byggets vegger dermed beskytte mot vannskader og forhindre at fuktighet trekker inn.

- Det bør gjøres tiltak for å lukke avviket.

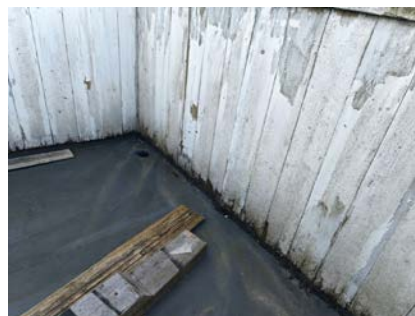
- Balkong/terrasse ligger over innredede boligrom, usikker konstruksjon. Konstruksjonsutforming gir økt fare for skader.
- Det er værslitt/oppsprukket trevirke/trepåner.

Det kan se ut som nedløp har gått tett og ettersom det ikke er overløp på altan har vannet forårsaket mindre skade.

Flate tak og terrasser (altan) over oppvarmet rom betraktes som en risikokonstruksjon og anbefales nærmere kontrollert med tanke på kondensskader (ventilering), perforeringer og manglende fall.

- Det må foretas tiltak for å lukke avviket.
- Det må gjennomføres ytterligere undersøkelser.

Det bør etableres overløp eller annet som sikrer at det ikke blir skade om nedløp går tett.
