Tingstadsæterveien 111, 2450 RENA

**Koselig fritidsbolig med usjenert beliggenhet i naturskjønne omgivelser. Fantastiske skiforhold og turmuligheter.**

| Tilstandsrapport ..... | 31 |

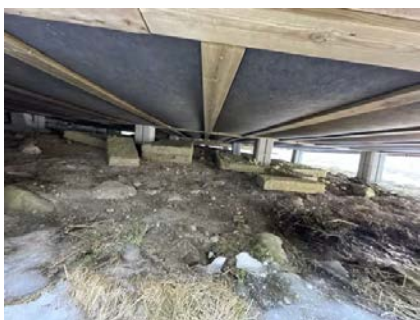
Tilbygg med åpen fundamentering.

Krypkjelleren har ingen adkomst. Det gjøres oppmerksom på at en krypkjeller er en utsatt konstruksjon hvor det er små marginer før skader oppstår, og en inspeksjon er viktig for stadfesting av tilstand.

Det mangler fuktsperre i form av plastfolie på bakken i krypkjelleren. Dette medfører at fuktighet fra bakken stiger opp i krypkjelleren med påfølgende økt luftfuktighet og risiko for en skadeutvikling.

Anbefaler å inspisere kryprom, dette kan gjøres med kamera av fagkyndig personell. Dette for å kunne kontrollere tilstanden og eventuelle behov/tiltak.
