Vestbakkvegen 216, 2840 REINSVOLL

**Eldre sjarmerende bolig/småbruk  
med landlig og usjenert  
beliggenhet - 2 uthus - stor tomt -  
fine turmuligheter.**

Befaringsdato: 15.10.2024 Rapportdato: 30.10.2024 Oppdragsnr.: 20715-1264 Referansenummer: WC1657

Autorisert foretak: Takstcon AS Sertifisert Takstingeniør: Alf Bjørnerud Vår ref:

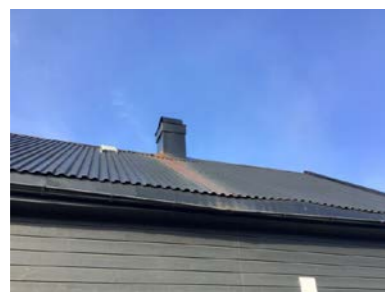
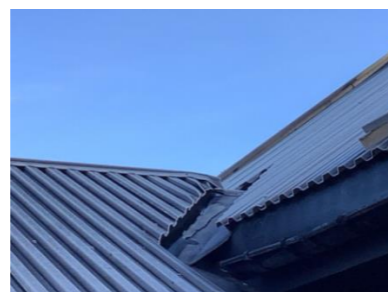
Det er svai t i takkonstruksjonen. Takrenne og beslag er løsnet, Deformasjon av takplater og beslag over tilbygg. sannsynligvis av takras og ising på vinter.

Det er ikke behov for strakstiltak, men ut ifra alder kan skader oppstå på eldre takteking. Det må gjennomføres ytterligere undersøkelser. Taktekkingen har utlevd normal levetid, og er moden for utskiftning.

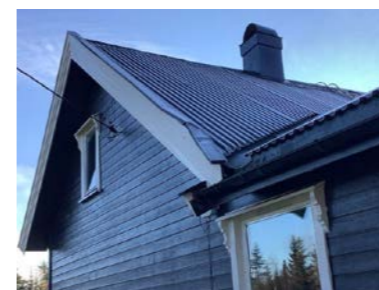
Beslag og vindski er bøyd pga is/snøras.

Når takvann ikke ledes bort fra bygningen påfører dette konstruksjonene (ringmur, grunnmur, drenering og fuksikring) unødvendig høy fuktbelastning. Anbefaler at man kobler et 3-4m langt overvannsrør til nedløpet. Røret legges oppå terrenget eller graves ned vekk fra grunnmuren/bygningen. Det er ikke krav om utbedring opp til dagens krav for snøfangere, men pga. sikkerhet anbefales dette etablert. Det er imidlertid nødvendig å kontrollere styrken på takkonstruksjonen før snøfangere monteres. Beslag/renner må skiftes ut. Skade må utbedres.

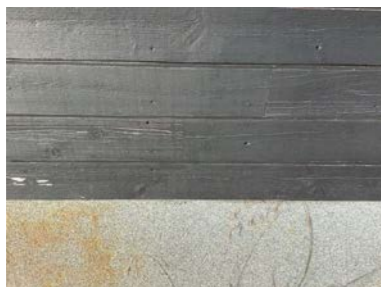
Vedlikehold av kledningen er påkrevet.

Utvendige vedlikeholdsarbeider må påregnes. Det er ikke behov for strakstiltak i forhold til åpninger der skadedyr kan komme inn, men det anbefales å følge med på tilstand slik at det kan avdekkes på et tidlig tidspunkt dersom det registreres skadedyr inne i veggkonstruksjonen. Dersom det ønskes å gjennomføre tiltak for å stenge for inntrengning av skadedyr må alle glipper / åpninger med størrelse over 6 mm tettes, ved en slik utbedring må det påses at ventilering av veggkonstruksjon ivaretas. Det er ikke registrert avvik som tilsier at man må påregne umiddelbare tiltak.

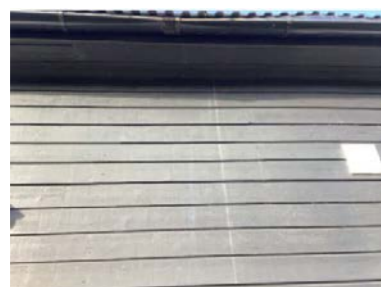
Stripe på kledning tyder på lekkasje i undertak, eller kondens fra skråtak på vinterstid. Anbefaler videre undersøkelser.

Dårlig lufting og luftlekkasjer kan erfaringsmessig gi kondensskader og isdannelse på den kalde årstida. Gjentatte påkjenninger av is og kondens vil med årene skape behov for vedlikehold og utskifting av bygningsdeler. Det må forventes påkostninger i form av vedlikehold. Det er ikke behov for strakstiltak i forhold til åpninger der skadedyr kan komme inn, men det anbefales å følge med på tilstand slik at det kan avdekkes på et tidlig tidspunkt dersom det registreres skadedyr inne i konstruksjonene. Dersom det ønskes å gjennomføre tiltak for å stenge for inntrengning av skadedyr må alle glipper / åpninger med størrelse over 6 mm tettes, ved en slik utbedring må det påses at ventilering av konstruksjonen ivaretas. Konstruksjonen må sikres mot skadedyr. Lufting/ventilering bør forbedres. Ytterligere undersøkelser må foretas for å få kartlagt tilstanden.

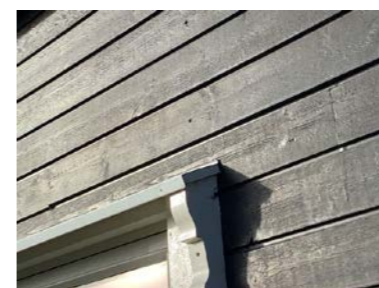
Beslag over vinduer er feil avsluttet mot kledning.

Oppgraderinger/utskiftninger bør påregnes. Konsekvens av avviket/eldre vinduer/dårlige vinduer, gir en fremtidig kostnad på fornyelse/vedlikehold. Eldre isolerglass medfører økt forbruk av energi til oppvarming. Varmetap fra vinduer kan forårsake at varm luft stiger inn på kaldtloft og er med på å skape kondens og ising på taktro i den kalde årstiden.

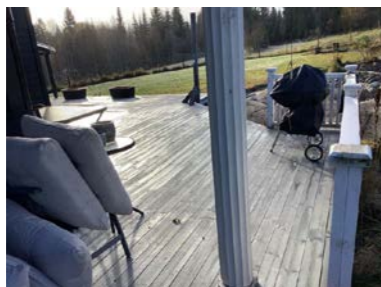
Vedlikeholdsarbeider må påregnes.

Det er ikke behov for strakstiltak, siden terrasse/ plattning fungerer for dagens eier. Utskiftninger av treverk og frostsikring av konstruksjon er påregnelig om man ønsker en stabil konstruksjon.

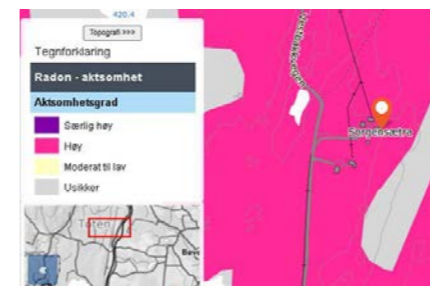
Eiendommen ligger i et område med høy radonforekomst.

- Det bør gjennomføres radonmålinger.

Innhent dokumentasjon om mulig.

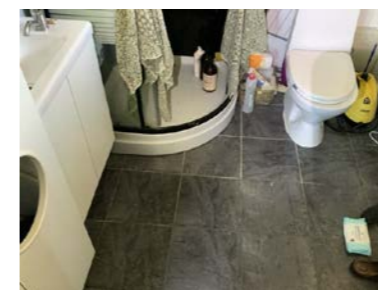
Bilde av våtrommet på befaringdagen.
