Trøaenget 54, 7340 OPPDAL

Innholdsrik hytte med storslått utsikt

Befaringsdato: 09.10.2025

Rapportdato: 14.10.2025

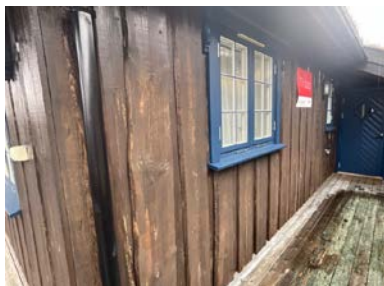
Det registreres vridning og sprekk i enkelte bord, noe som kan være vanskelig å unngå med brede trebord.

Det kan vurderes utskifting av bord med ekstra mye vridning eller sprekk. Det er stedvis behov for overflatebehandling.
