Fjellvikveien 1B, 3280 TJODALYNG

**Skjærgårdsidyll hele året – romslig  
kjedet enebolig med båtliv, strand  
og natur rett utenfor døren.**

Befaringsdato: 01.04.2025

# Tilstandsrapport

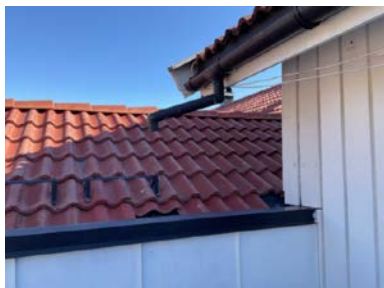
Takvann fra nabo som føres ned i boligens nedløp

Nabo sitt takvann bør skilles fra boligens nedløp.

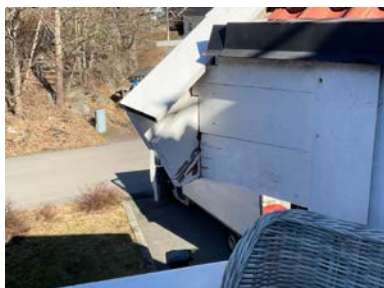
Det er avvik: Det er noe begynnende råte på vindskier i takutstikk.

Vindskie med begynnende råte.

Vindskier og bygningsdeler med begynnende råte bør skigyes ut.

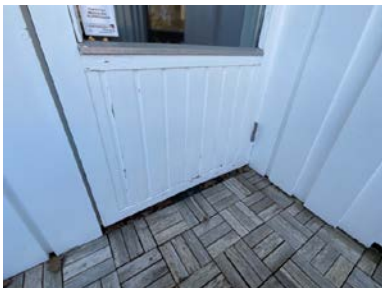
Det er avvik: Terrassedørene har noe utvendig alder og værslitasje. Terrassedør fra kjøkken har ødelagt dørvrider.

Terrassedør i stue med alderslitasje.

Behov for fremtidige utskiftninger bør påregnes.  
Med et aktivt og godt vedlikehold kan levetiden forlenges noe.

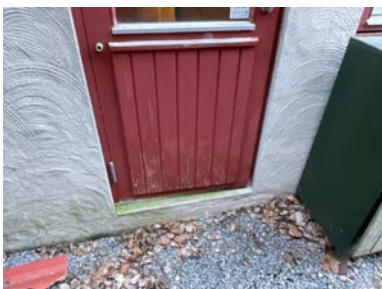
Terrassedør i kjeller med alderslitasje.

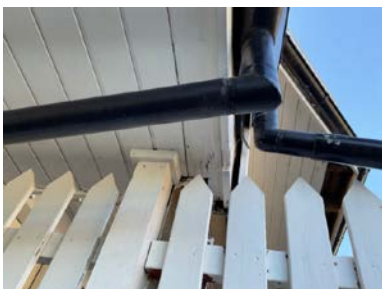
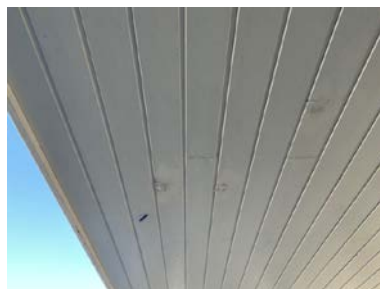
Rekkverkshøyden er 87 cm. Dagens krav til rekkverk er 100cm.  
Det er noe tegn til fuktskjolder i tak under terrasse.  
Rekkverk på terrasse har noe rustne spiker.

Skjolder i undertak

Skjolder i undertak.

- Tidspunkt for utskiftning av tettesjikt/membran nærmer seg ut ifra alder på dagens tekking.
- Det er ikke krav om utbedring av rekkverkshøyde opp til dagens forskriftskrav.

Årsak til fuktskjolder er ikke kjent. Det kan ikke utelukkes at det kan skyldes fukt i gulv på terrasse.  
Rusten spiker bør males over eller skiftes.

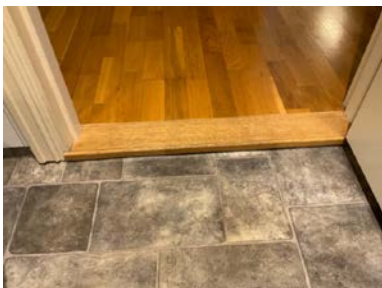
Oppkalt ved dørterskel.

Våtrommet fungerer med avviket men er ikke i hht. dagens krav..

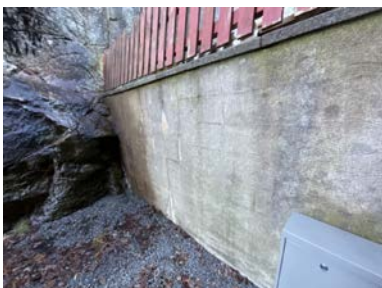
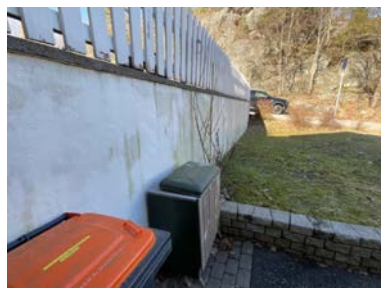
Støttemurene har noe riss og sprekker.  
Grønske på murpuss.  
Noe skjevheter.

Støttemur.

Støttemurene bør vaskes og males.
