Kongens gate 17, 7715 STEINKJER

**Sentrum - Velholdt bygård med 3  
leiligheter og næringsareal.  
Rikelig med parkeringsplasser**

# Tilstandsrapport

## BUTIKK/FORRETNINGSBYGNING MED 3 LEILIGHETER

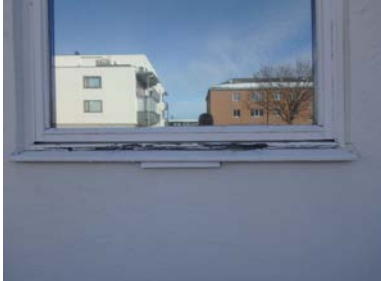
## ! TG 2 Vinduer 301

Det er påvist tegn på innvendig kondensering av enkelte vindusglass. Karmene i vinduer er slitte og det er sprekker i trevirket. Det er avvik: Enkelte foringer er ikke montert etter monteringsanvisning. Det registreres malingsavskallinger og mugg på innsiden av vinduene.

Det er etablert takvinduer og vinduer med 2 lags glass.

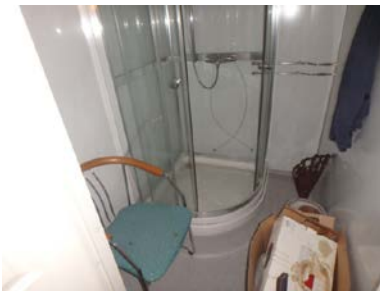
## KJELLER > BAD

### 1 TG 1 Sanitærutstyr og innredning
