Rekkeviks gate 44, 3260 LARVIK

**Rekkevik - Sjarmerende enebolig i fin stil med flott hage, uthus og terrasser. Boligen har 4 sover., 2 stuer m.m. Ikke boplikt.**

# Tilstandsrapport

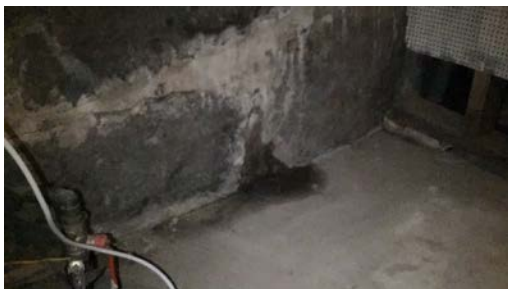
Tilkomst til kjeller fra kjøkken. Hulltaking er ikke foretatt da det ikke er fysisk mulig pga. tilliggende konstruksjoner. Det er vegger av steinblokker i kjeller. Det ble observert fukt på gulv/vegg og fuktutslag v/bruk av fuktmåler på yttervegger/gulv.

- Det er påvist indikasjoner på noe fuktgjennomtrenging i kjellergulv.
- Det er påvist indikasjoner på noe fuktgjennomtrenging inn i kjellermur.

fukt

- Det påviste fuktnivå gir grunn til å overvåke konstruksjonen jevnlig for å se utvikling over tid, og eventuelt foreta tiltak for å unngå fuktskader.

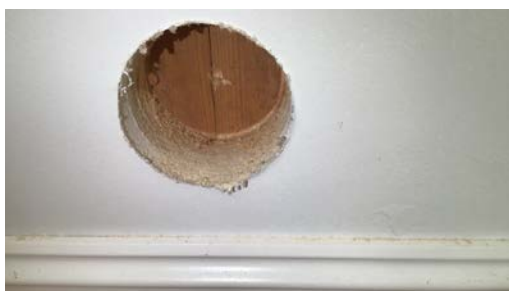
### TG 1 Tilliggende konstruksjoner våtrom

Det ble foretatt hulltaking på soverom. Det må sies at det var stor tykkelse på vegg og at det var stående plank i vegg for at det kunne gjøres en observasjon mot røropplegg på bad/vaskerom. Ikke påvist eller observert tegn til fukt i hullet. Det ble ikke observert tegn til fukt v/bruk av fuktmåler på bad/vaskerom.
