Rekkeviks gate 44, 3260 LARVIK

**Rekkevik - Sjarmerende enebolig i fin stil med flott hage, uthus og terrasser. Boligen har 4 sover., 2 stuer m.m. Ikke boplikt.**

# Tilstandsrapport

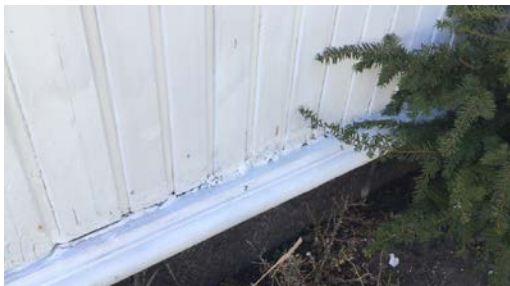
- Det er ingen eller liten lufting i nedre kant av kledning mot grunnmur.
- Det er påvist spredte råteskader i bordkledningen.
- Det er påvist andre avvik:

antydning til råde

- Råteskadet trekledning må skiftes ut.
- Lokal utbedring må utføres.
- Det bør foretas tiltak for å bedre lufting av kledningen.
- Det må foretas tiltak for å lukke avviket.

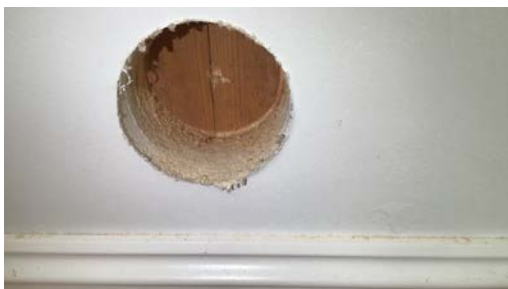
Det ble foretatt hulltaking på soverom. Det må sies at det var stor tykkelse på vegg og at det var stående plank i vegg for at det kunne gjøres en observasjon mot røropplegg på bad/vaskerom. Ikke påvist eller observert tegn til fukt i hullet. Det ble ikke observert tegn til fukt v/bruk av fuktmåler på bad/vaskerom.
