Rekkeviks gate 44, 3260 LARVIK

**Rekkevik - Sjarmerende enebolig i fin stil med flott hage, uthus og terrasser. Boligen har 4 sover., 2 stuer m.m. Ikke boplikt.**

# Tilstandsrapport

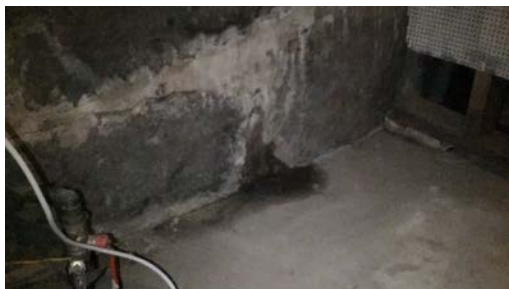
Det ble observert fukt på gulv/vegg og fuktutslag v/bruk av fuktmåler på yttervegger/gulv.

fukt

- Det påviste fuktnivå gir grunn til å overvåke konstruksjonen jevnlig for å se utvikling over tid, og eventuelt foreta tiltak for å unngå fuktskader.

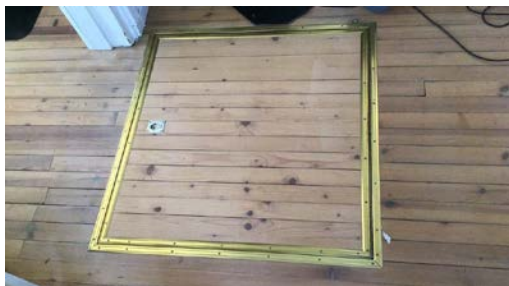
tilkomst

Tilkomst til kjeller fra kjøkken. Hulltaking er ikke foretatt da det ikke er fysisk mulig pga. tilliggende konstruksjoner. Det er vegger av steinblokker i kjeller. Det ble observert fukt på gulv/vegg og fuktutslag v/bruk av fuktmåler på yttervegger/gulv.

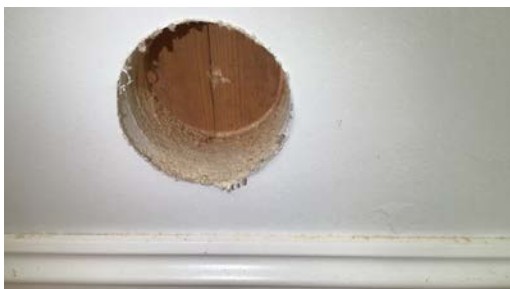
Det ble foretatt hulltaking på soverom. Det må sies at det var stor tykkelse på vegg og at det var stående plank i vegg for at det kunne gjøres en observasjon mot røropplegg på bad/vaskerom. Ikke påvist eller observert tegn til fukt i hullet. Det ble ikke observert tegn til fukt v/bruk av fuktmåler på bad/vaskerom.
